**T.C.**  
**NECMETTİN ERBAKAN ÜNİVERSİTESİ**  
**SOSYAL BİLİMLER ENSTİTÜSÜ**  
**SANAT TARİHİ ANABİLİM DALI**  
**SANAT TARİHİ BİLİM DALI**

**TRABZON MERKEZ İLÇEDEKİ TARİHİ SU**  
**YAPILARI**

**Selman ŞAHİN**  
**YÜKSEK LİSANS TEZİ**

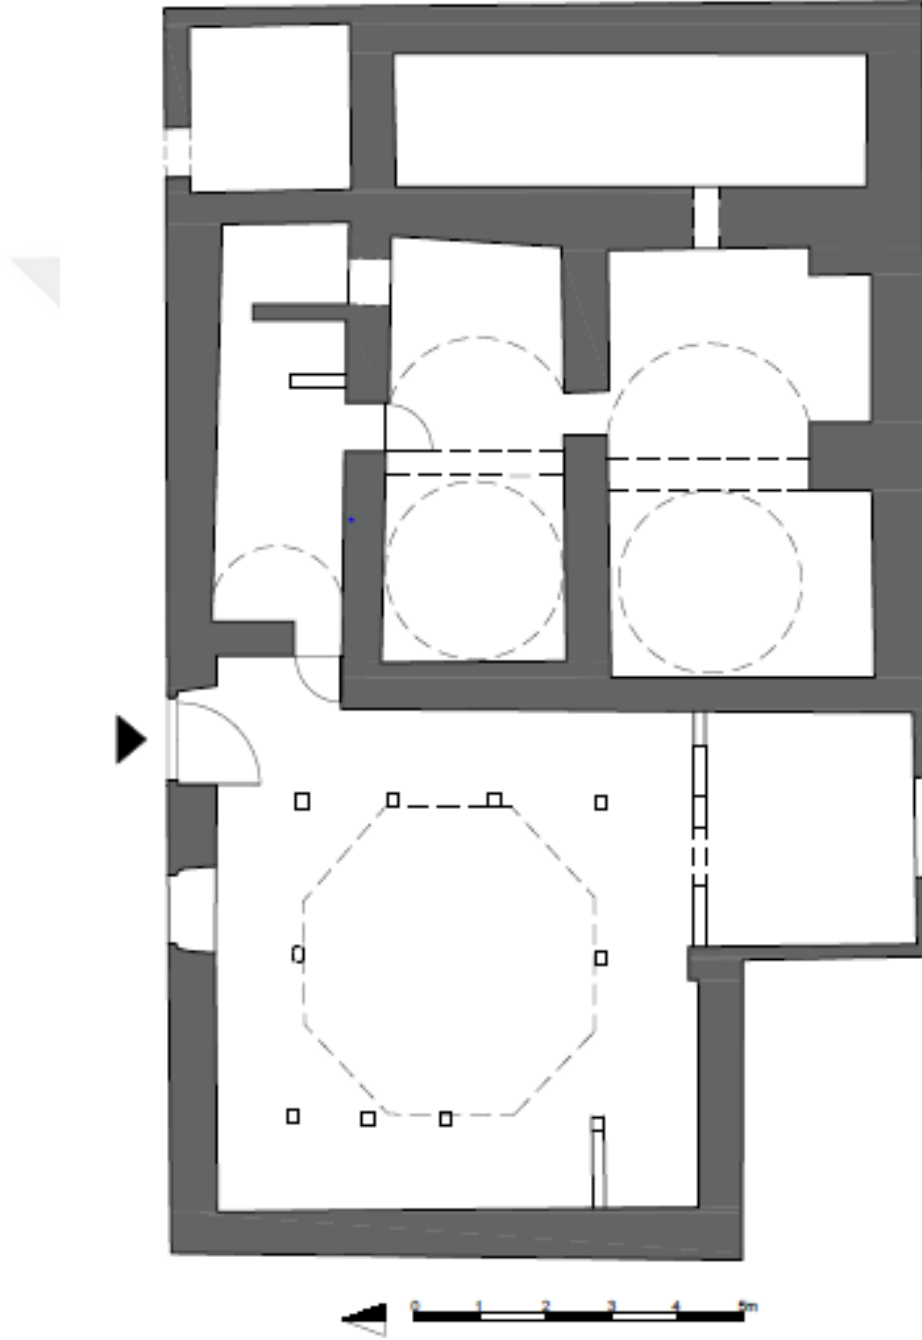
**Çizim 1:** Fatih Hamamı Planı. Haşim Karpuz'dan işlenerek(KARPUZ, 2018: 102).

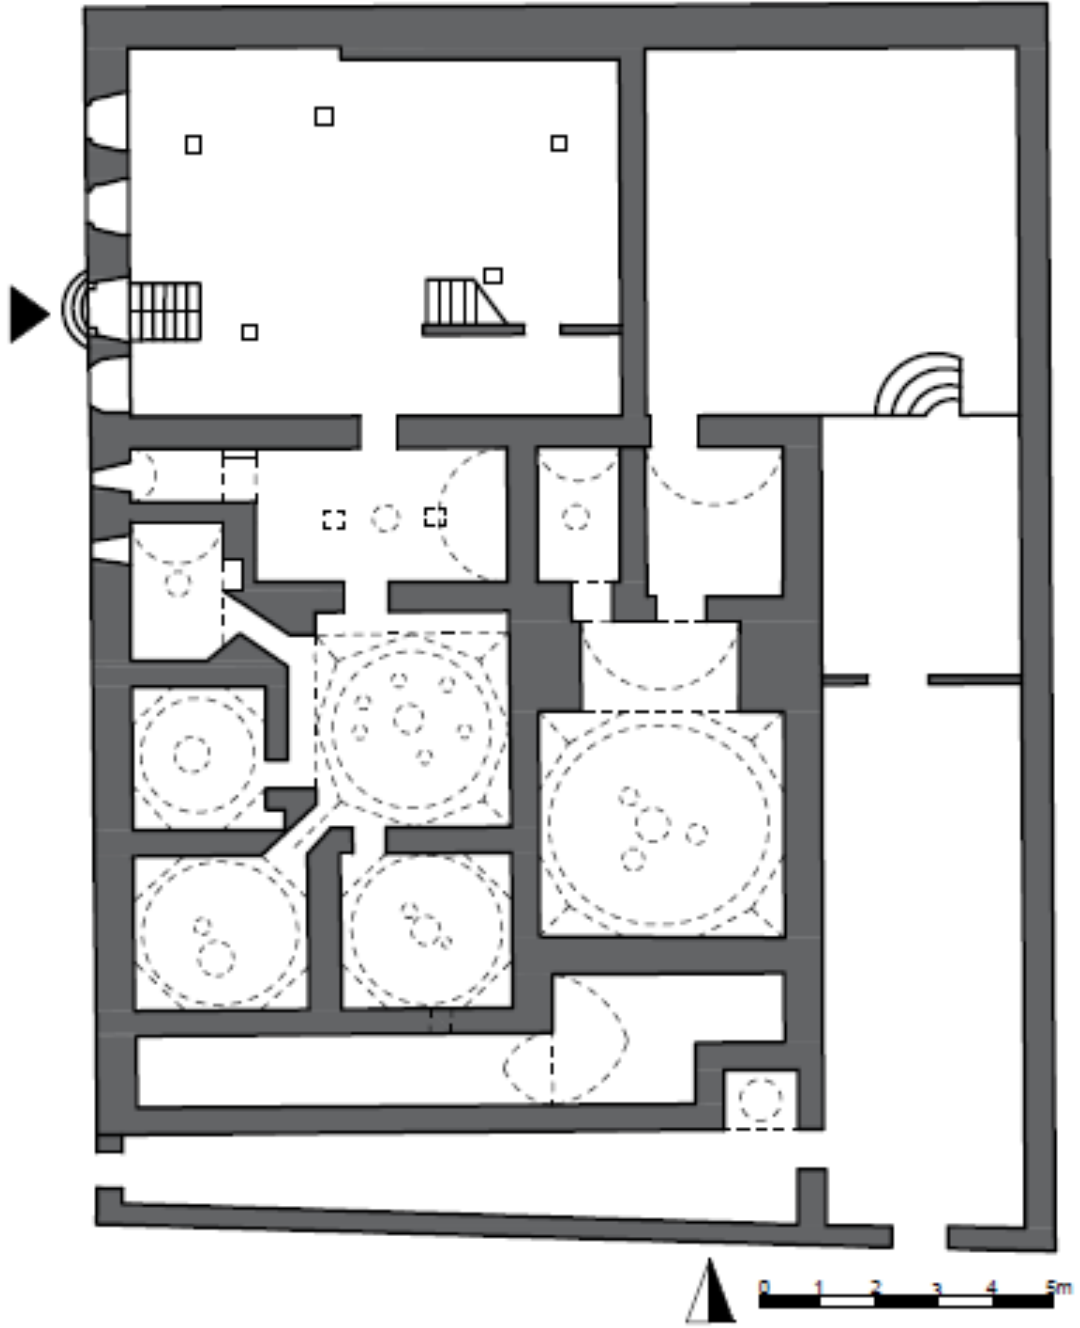
**Çizim 2:** Çifte Hamam Planı. Haşim Karpuz'dan (KARPUZ, 2018: 103).

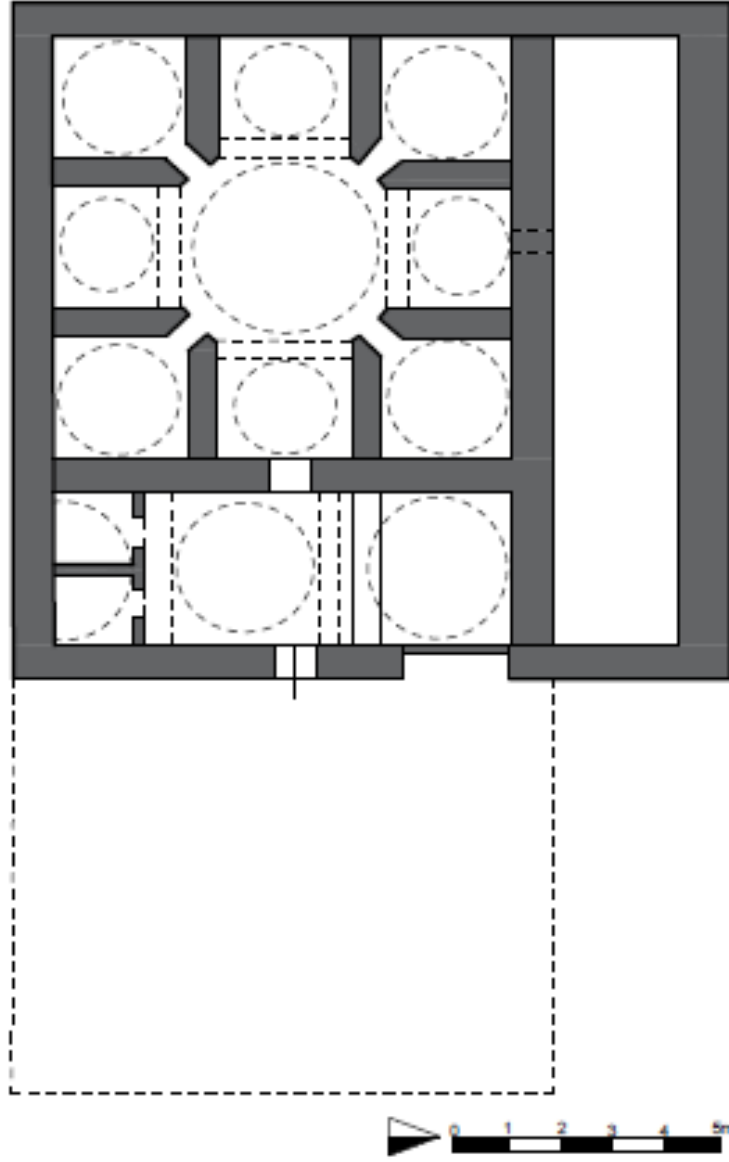
**Çizim 3:** Tophane Hamamı Planı. Haşim Karpuz'dan (KARPUZ, 2018: 105).

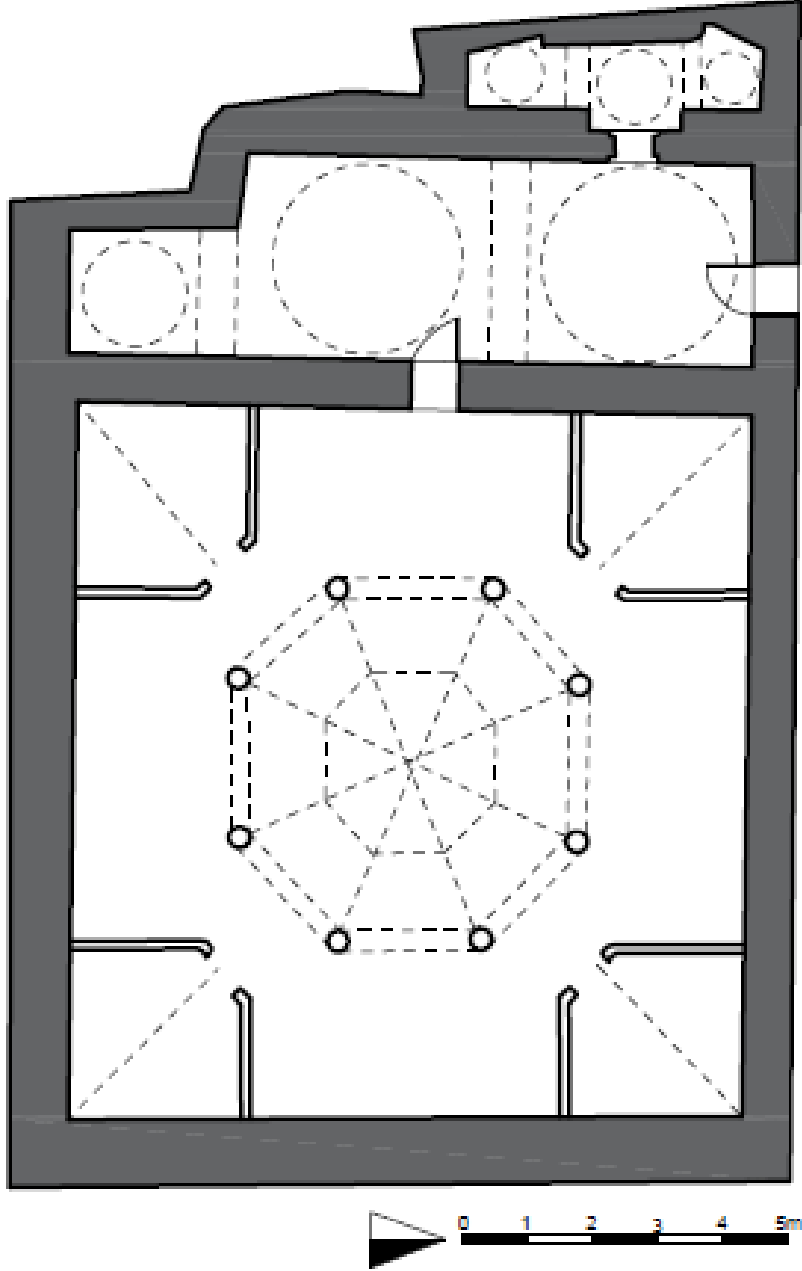
**Çizim 4:** Sekiz Direkli Hamam Hamamı Planı. Haşim Karpuz'dan işlenerek (KARPUZ, 2018: 107).

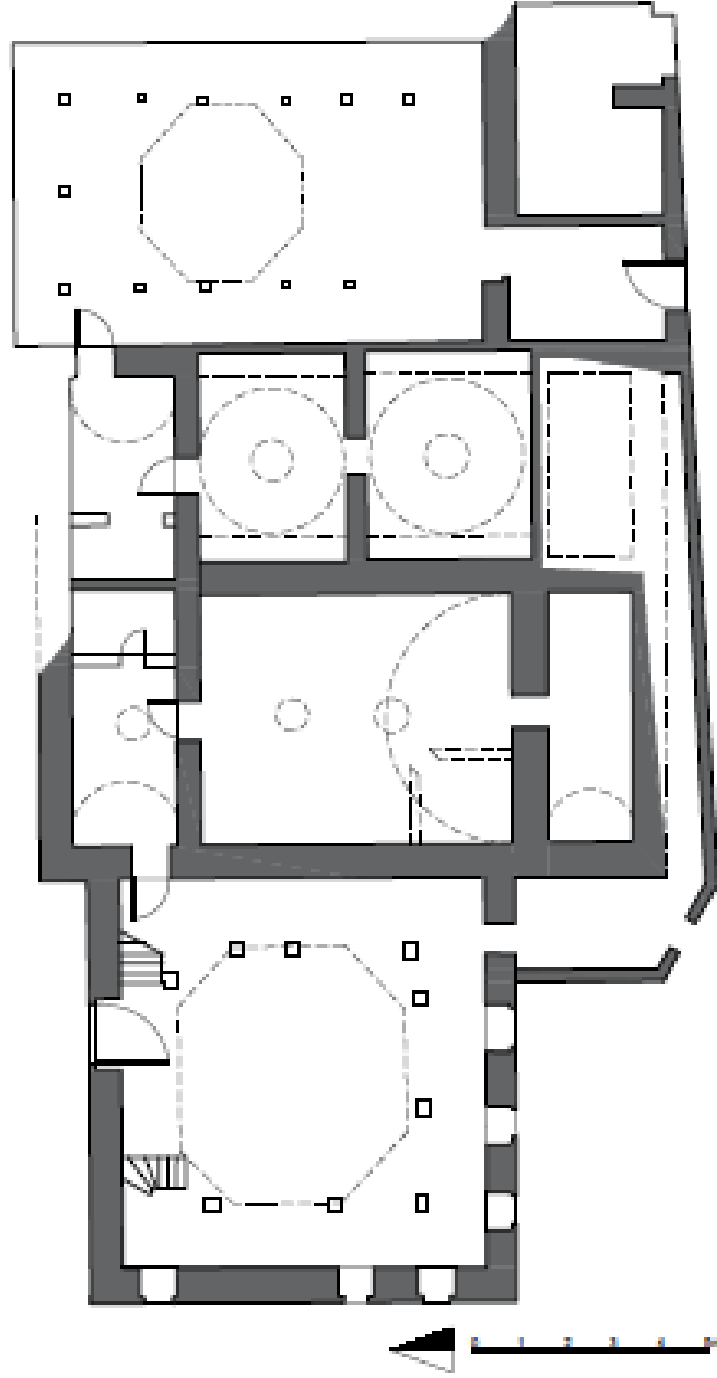
**Çizim 5:** İskender Paşa Hamamı Planı. Haşim Karpuz'dan  
(KARPUZ, 2018: 106).

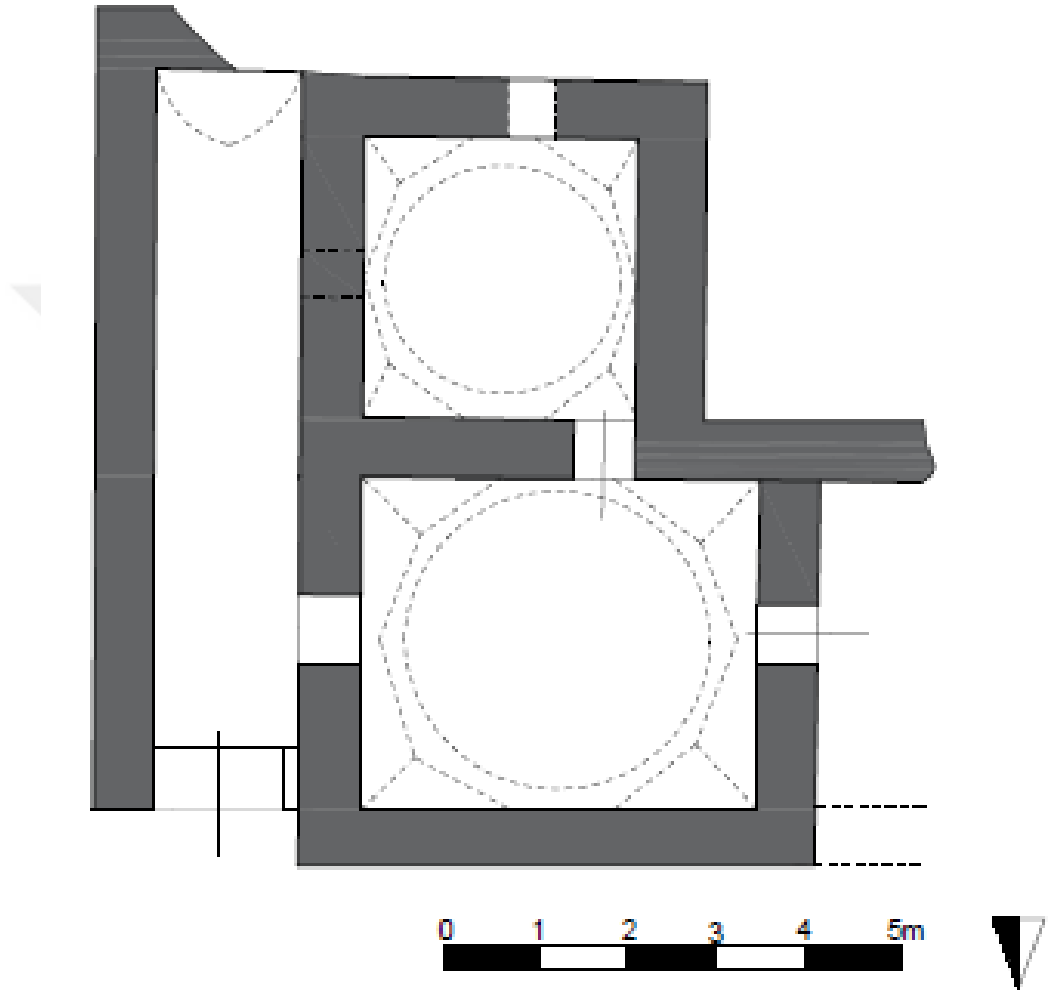
**izim 6:** İ Kale Saray Hamamı Planı. Haşim Karpuz'dan (KARPUZ, 1989: 112).

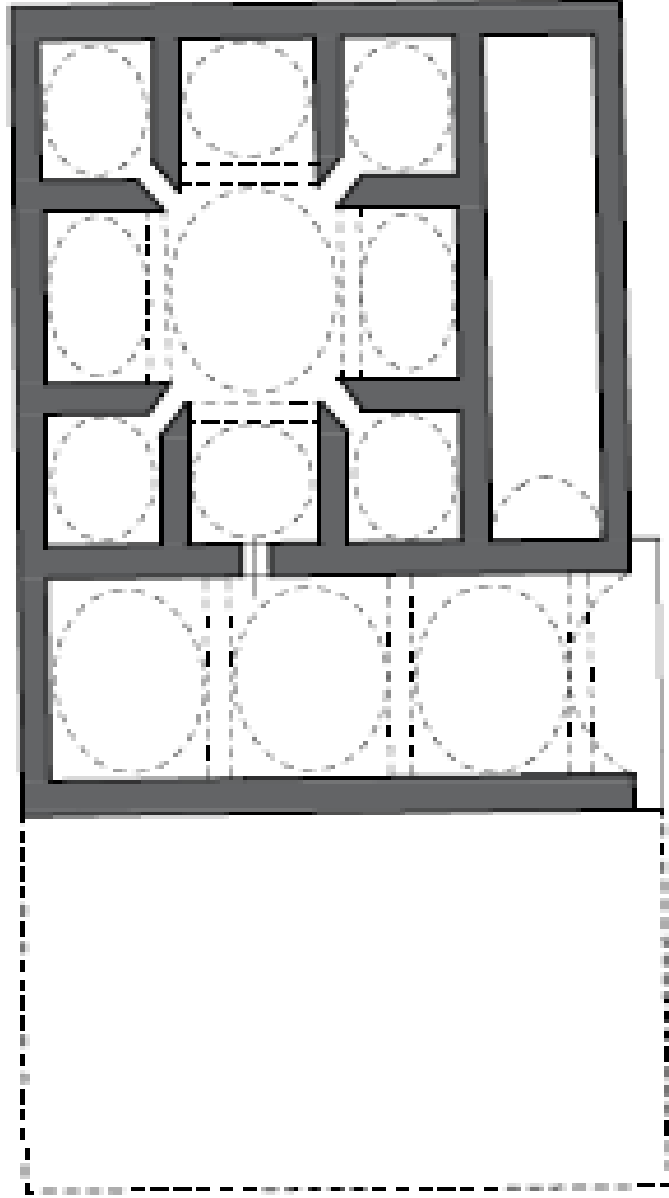
**Çizim 8:** Hacı Arif Hamamı Planı. Haşim Karpuz'dan  
(KARPUZ, 2018: 110).

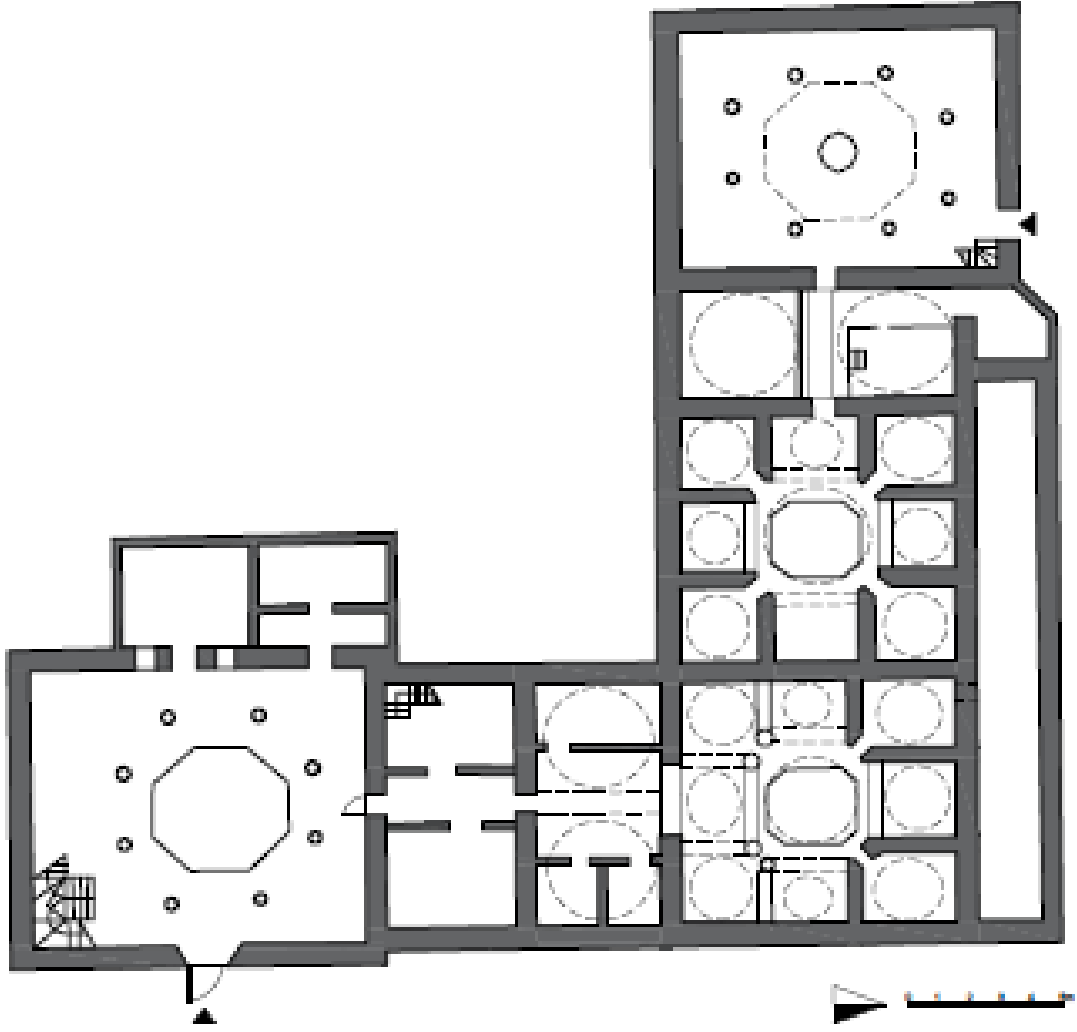
**Çizim 10:** Meydan Hamamı Planı. Haşim Karpuz'dan (KARPUZ,2018:112).

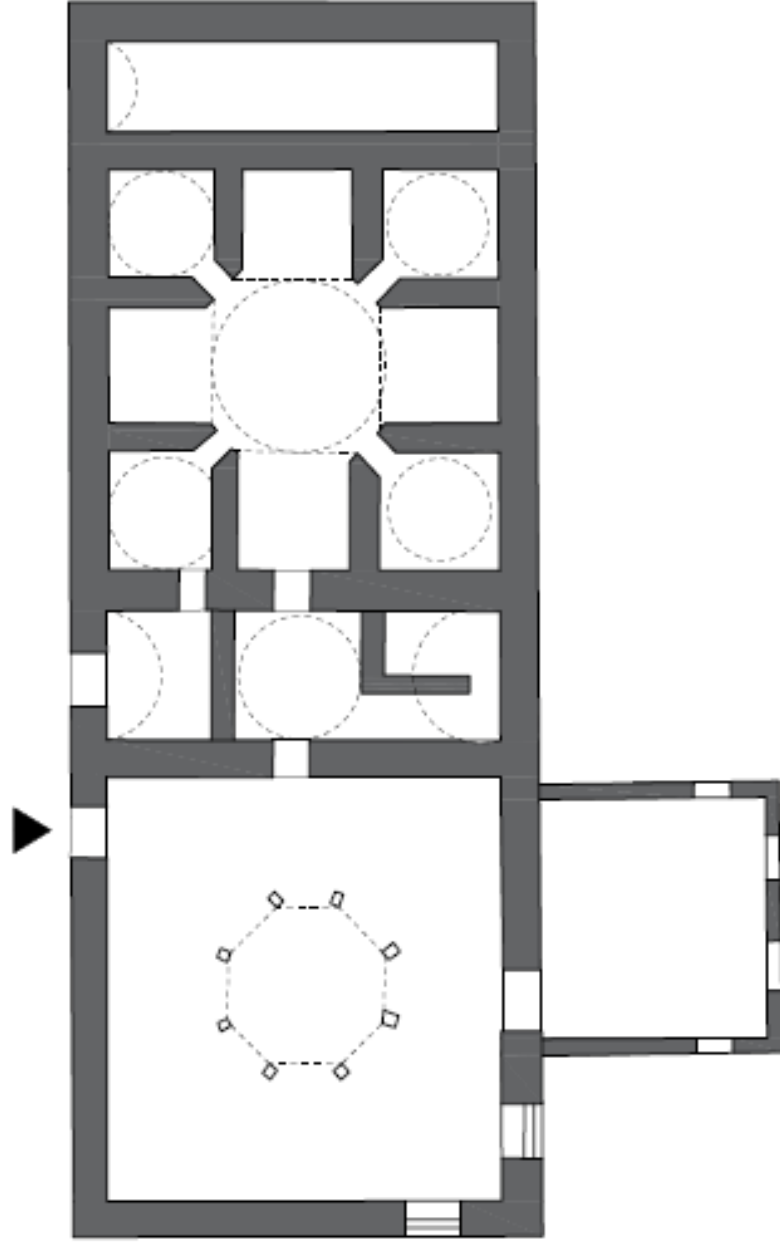
**Çizim 11:** İmaret Hamamı Planı. T.K.V.K.B.K. rölövesinden.

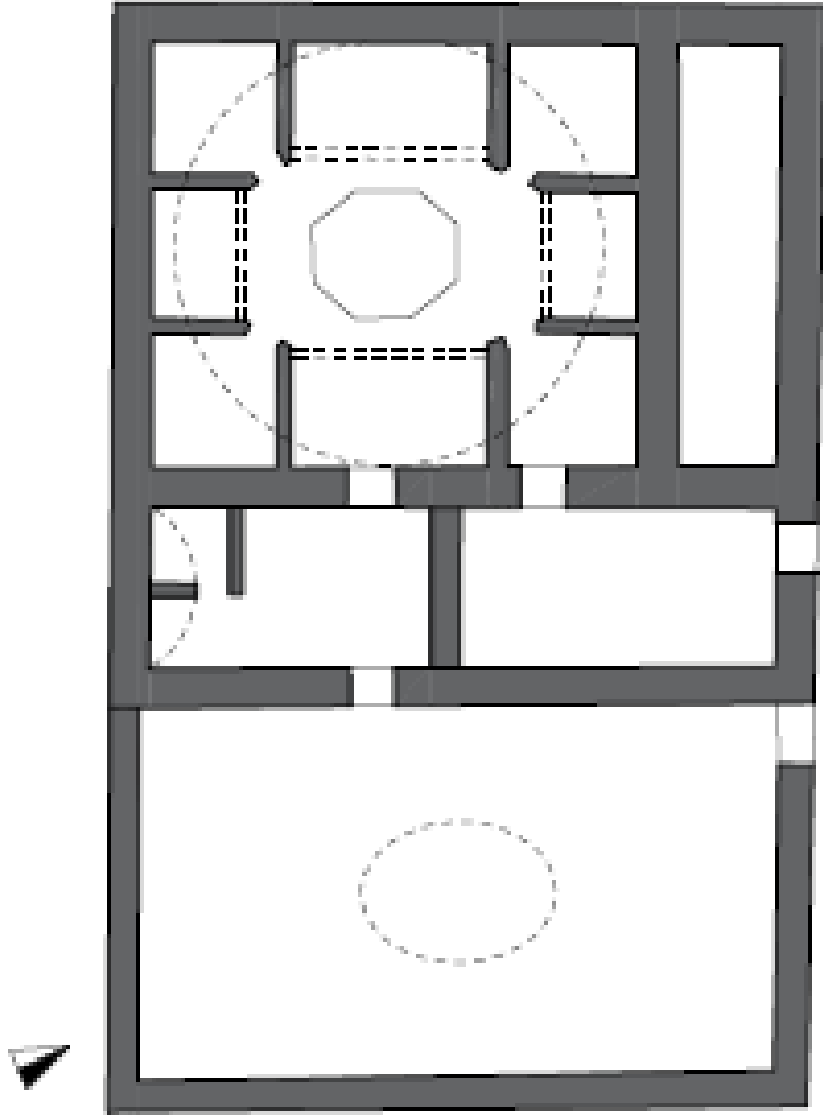
**Çizim 13:** Çömlekçi Hamamı Planı. T.K.V.K.B.K. rölövesinden.

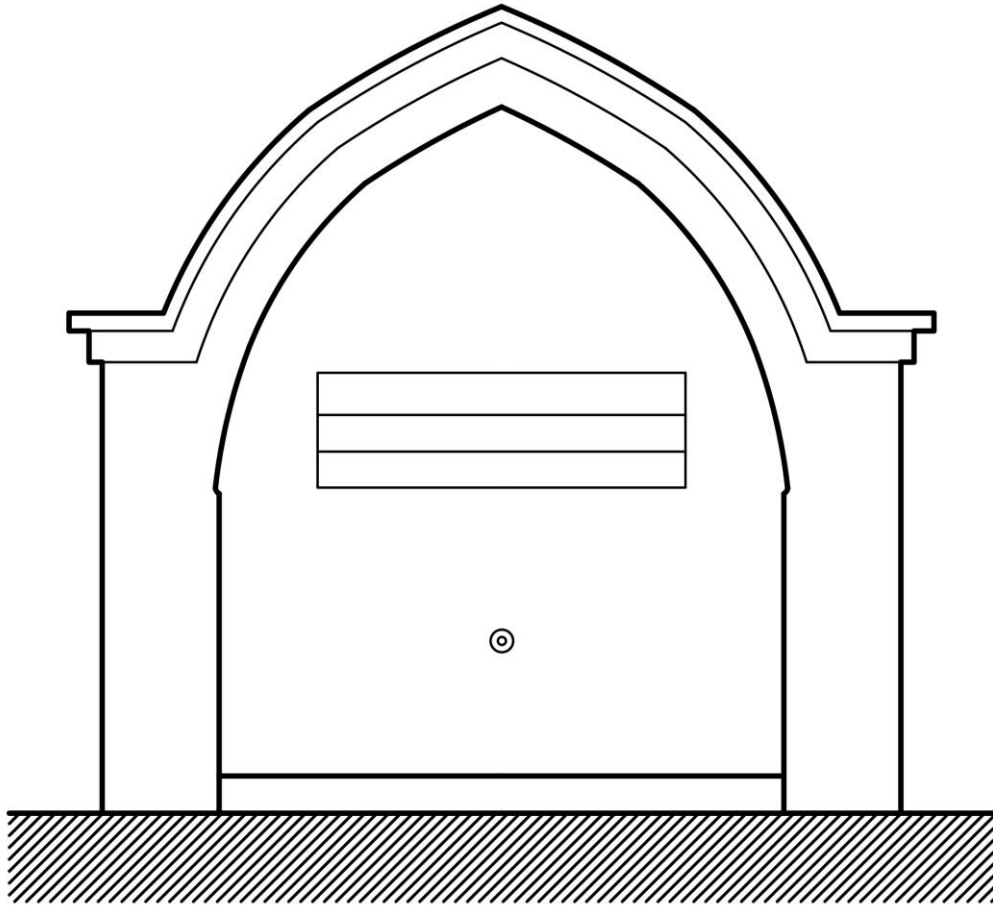
**Çizim 14:** Seyyid Hacı Mehmed Çeşmesi Plan ve Cephe Görünüşü.

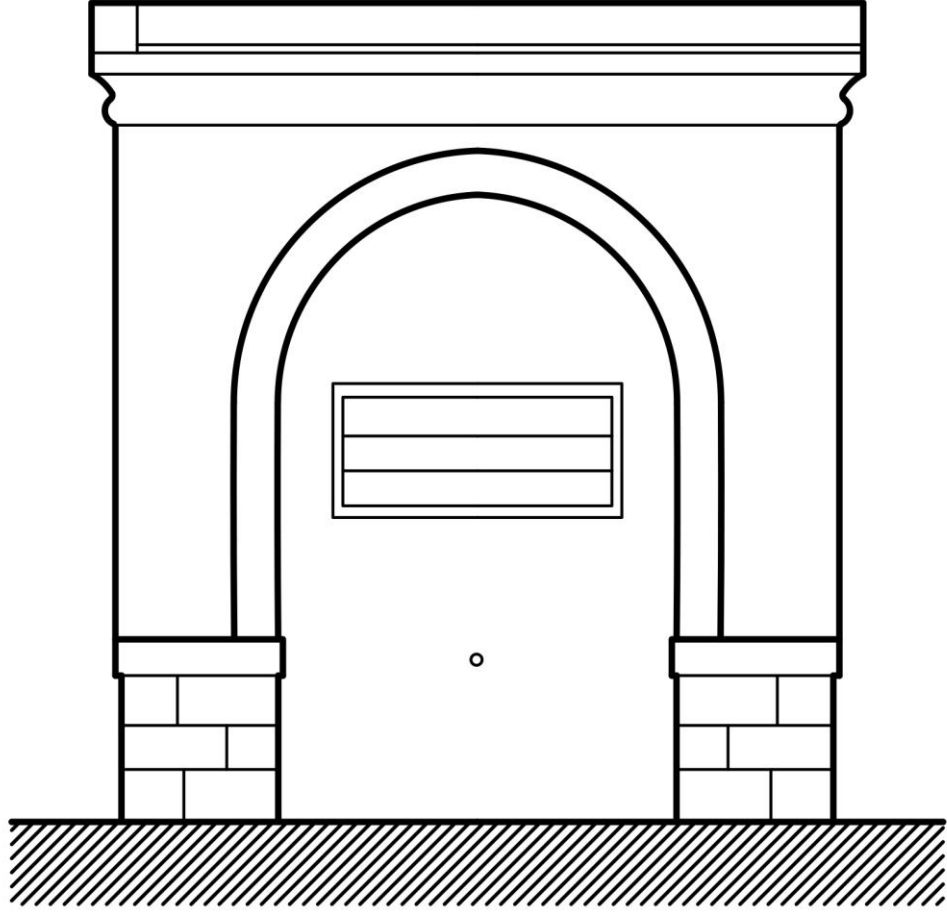
**Çizim 15:** İskender Paşa Çeşmesi 1 Plan ve Cephe Görünüşü.

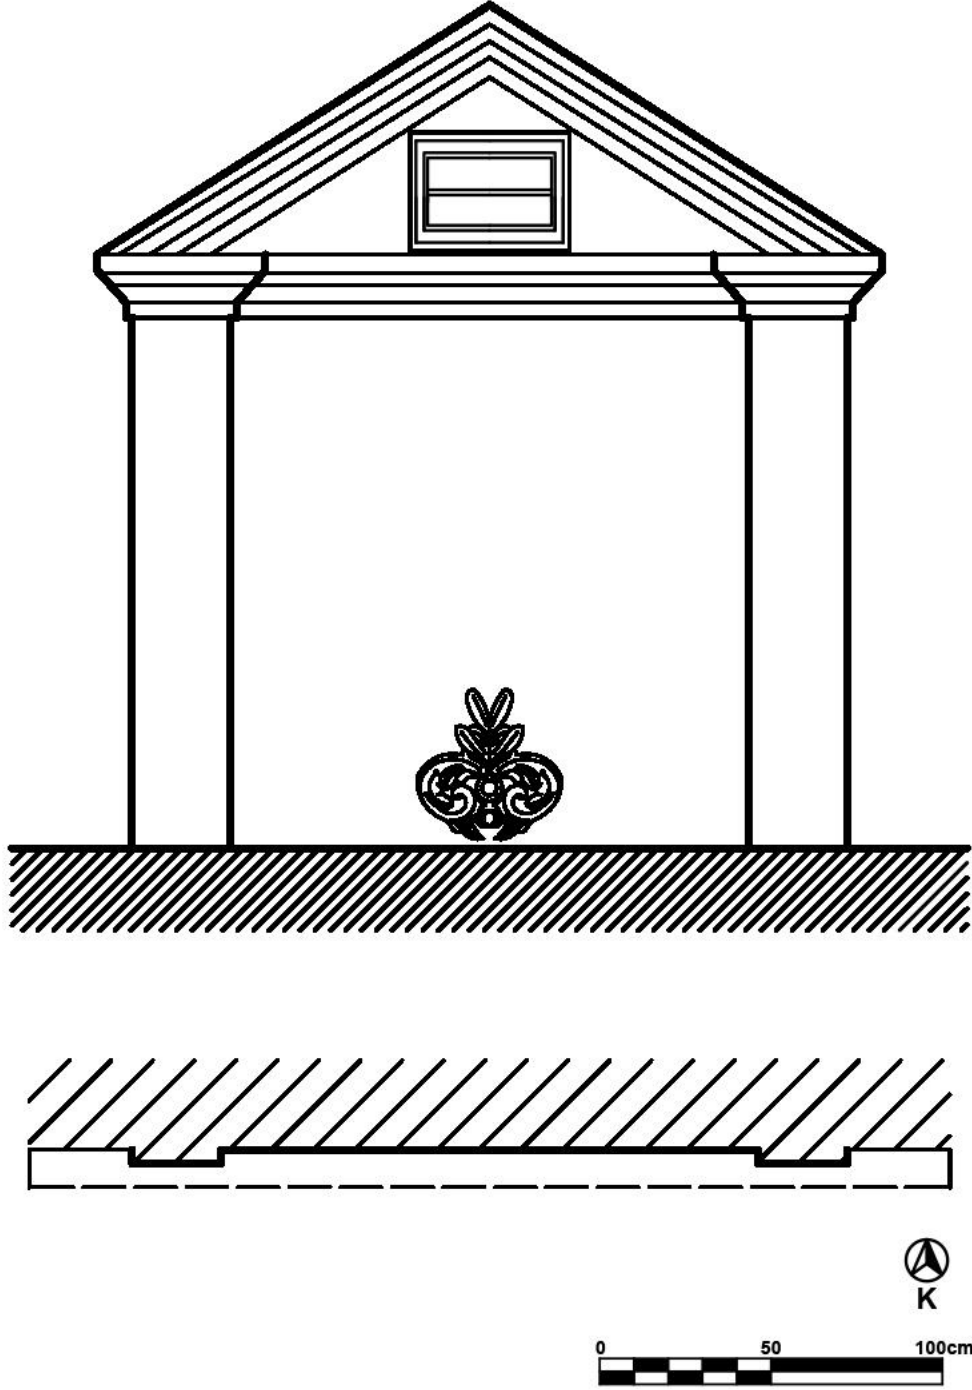
Çizim 17: İskender Paşa Çeşmesi 3 Plan ve Cephe Görünüşü.

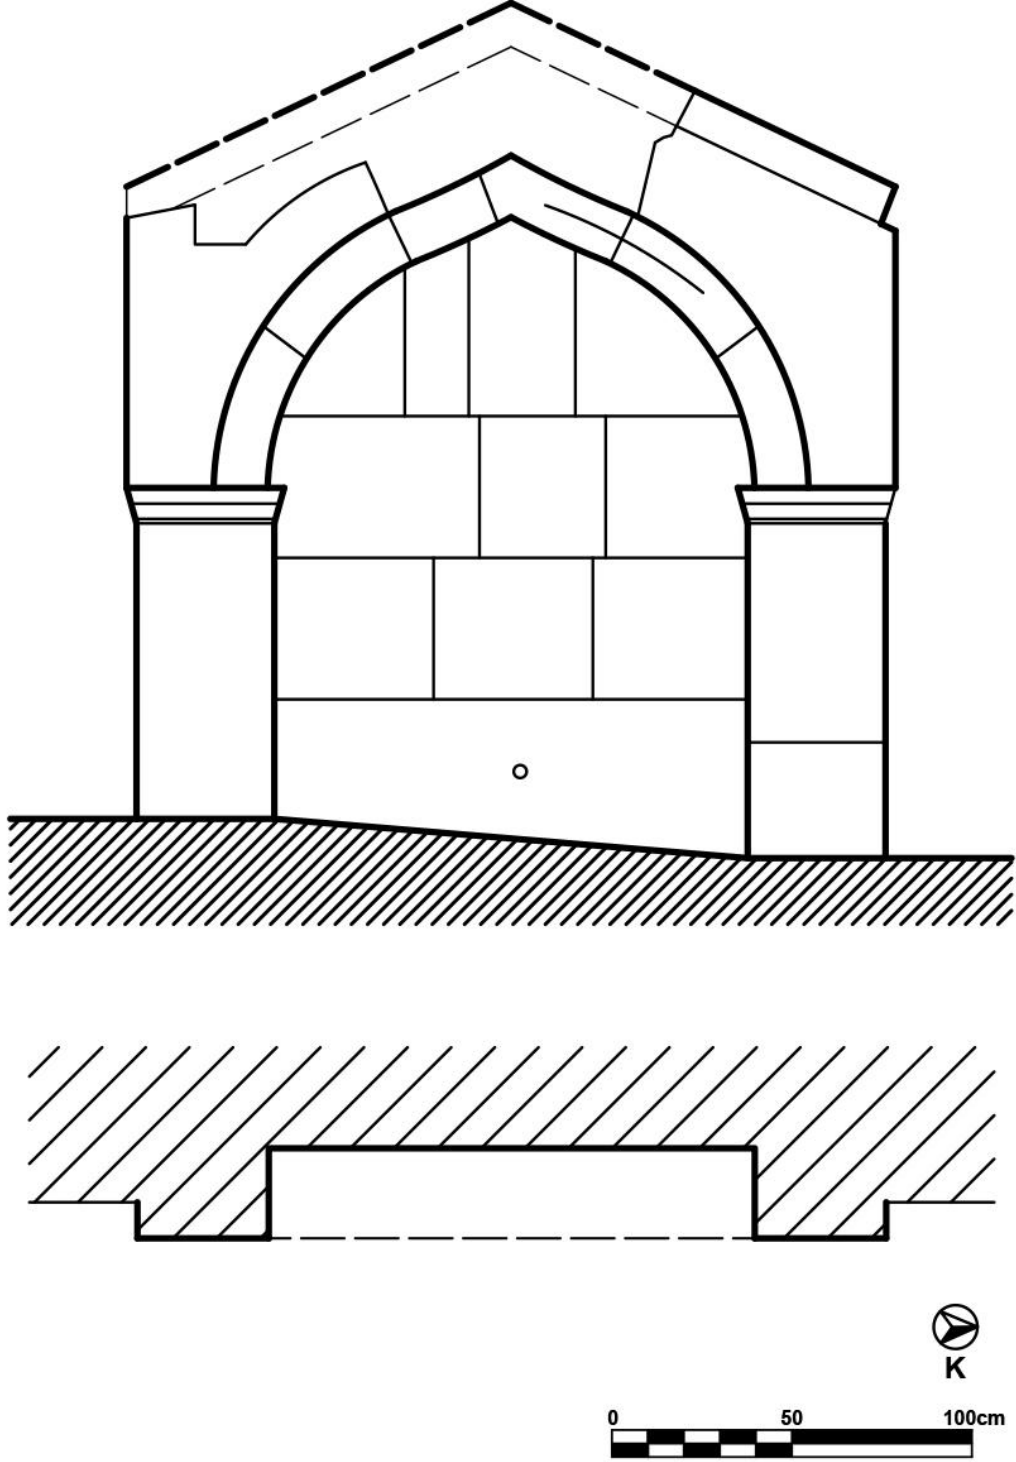
Çizim 18: Anonim Çeşme 1 Plan ve Cephe Görünüşü.

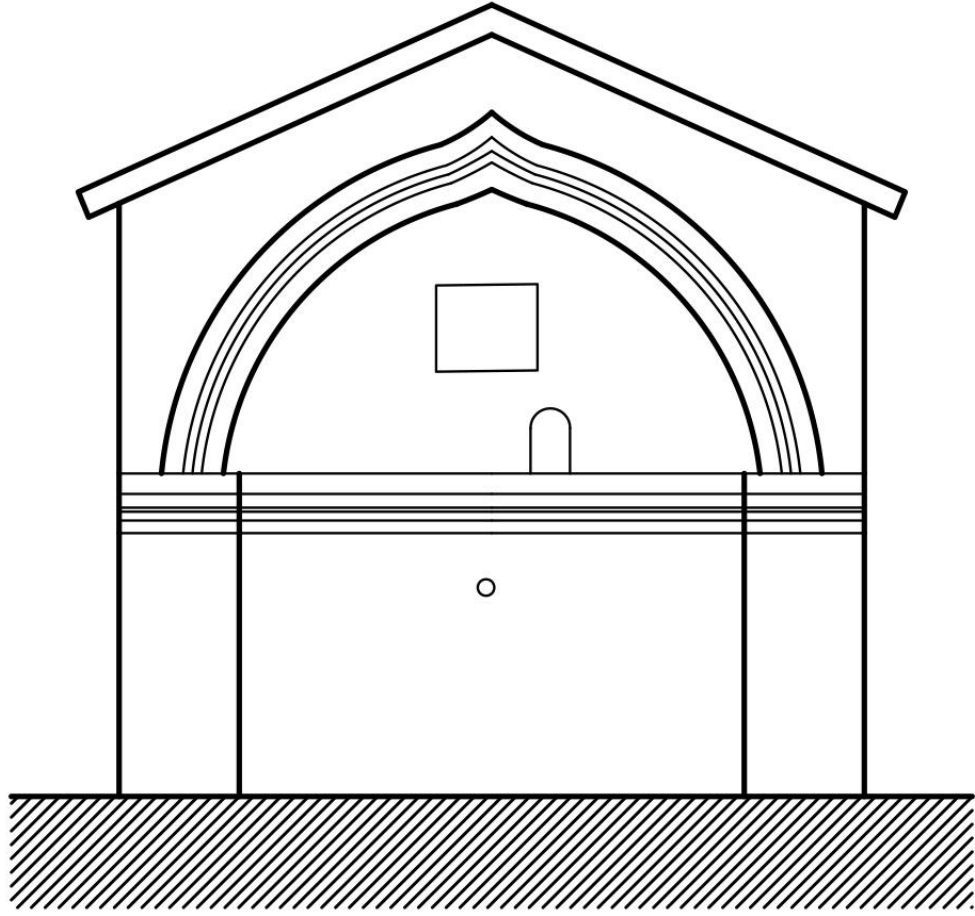
**Çizim 21:** Manastır Çeşmesi Plan ve Cephe Görünüşü.

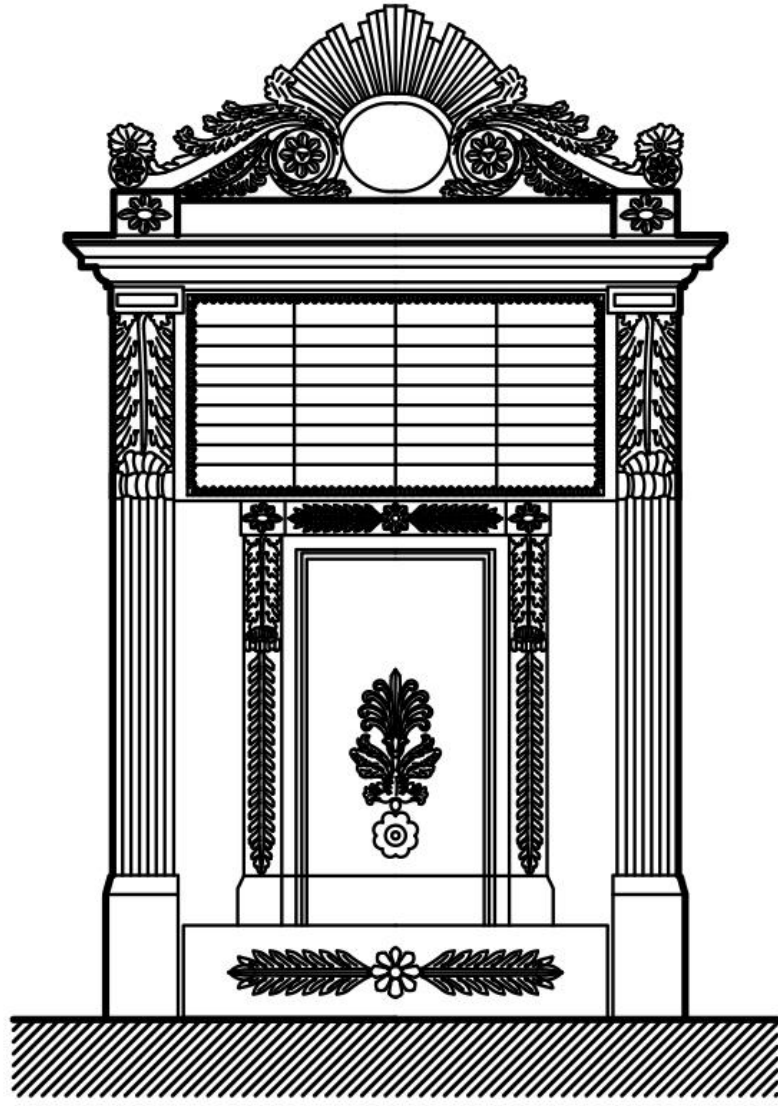
Çizim 22: Abdullah Paşa Çeşmesi Plan ve Cephe Görünüşü

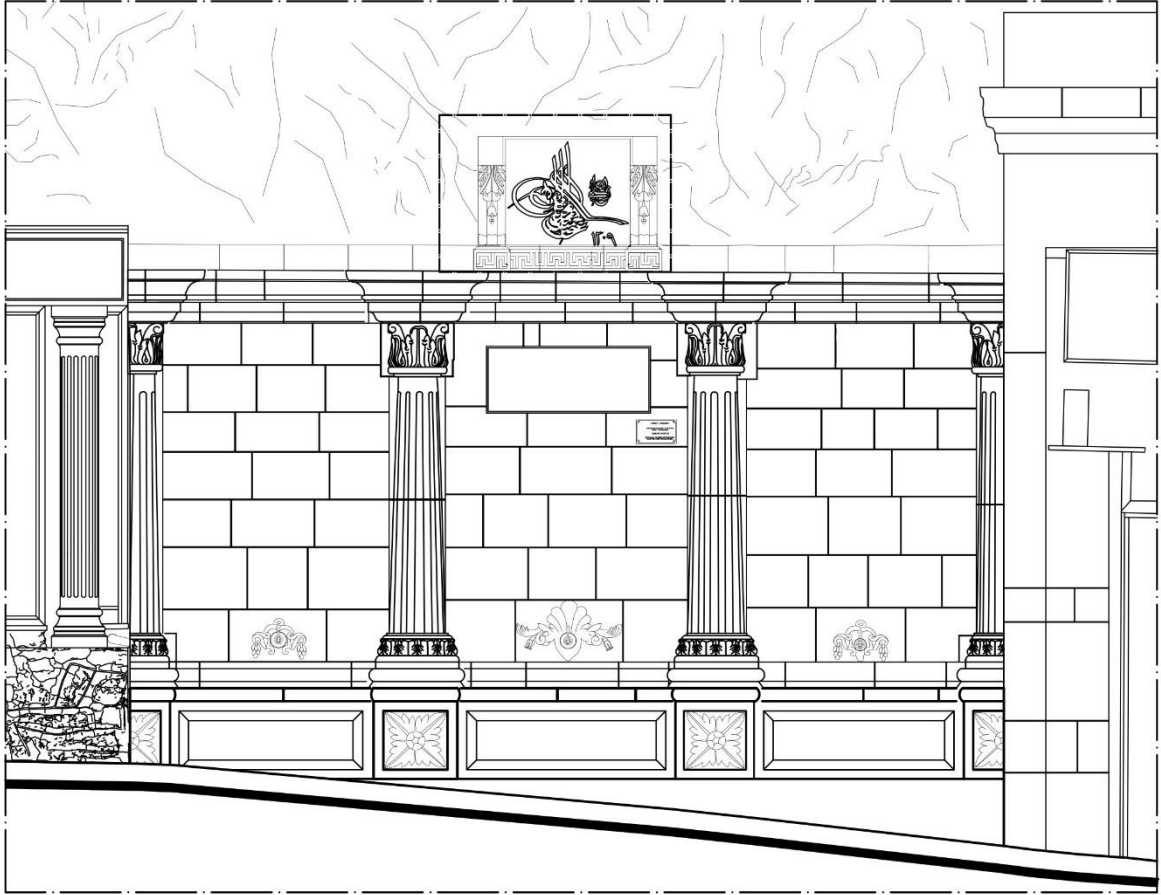
Çizim 25: Abdülhamit Liman Çeşmesi Plan ve Cephe Görünüşü (V.G.M. Arşivinden)

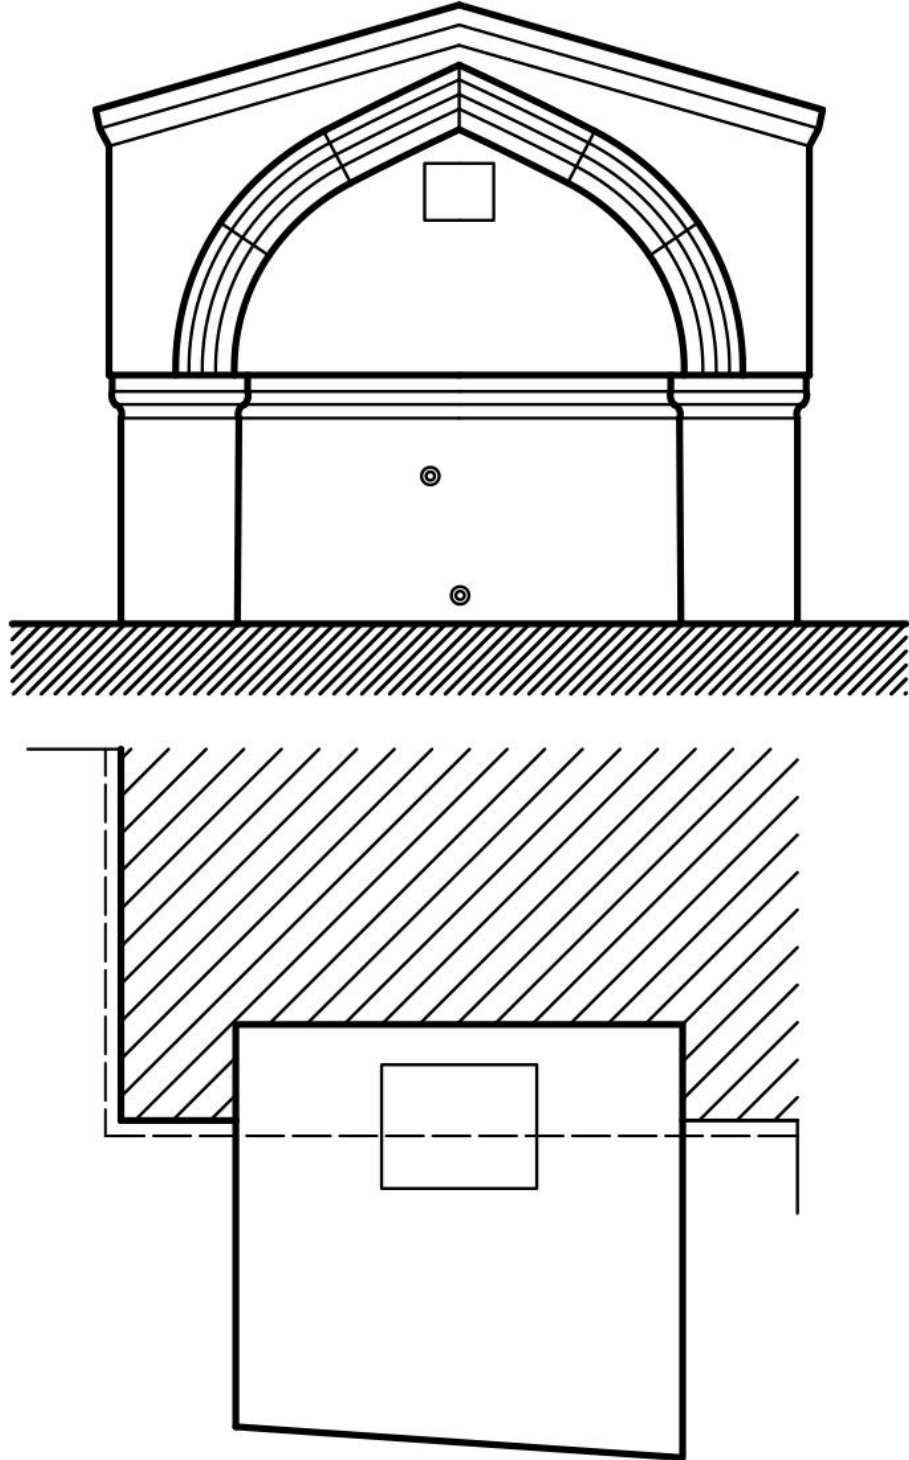
Çizim 27: Faroz Çeşmesi Plan ve Cephe Görünüşü.

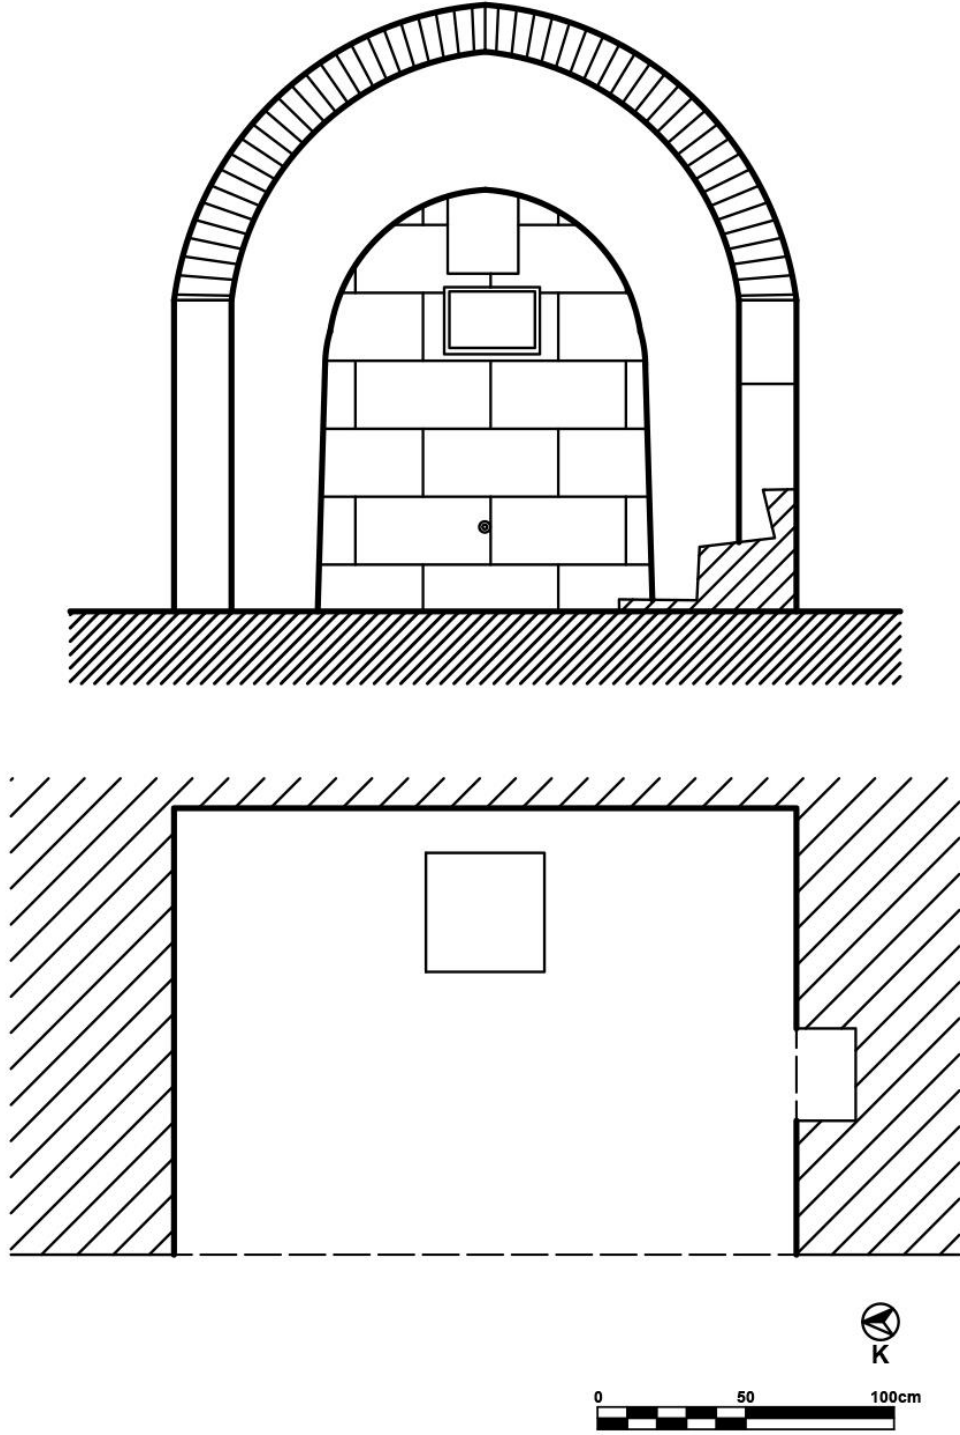
Çizim 6: Tuzlu Çeşme Plan ve Cephe Görünüşü

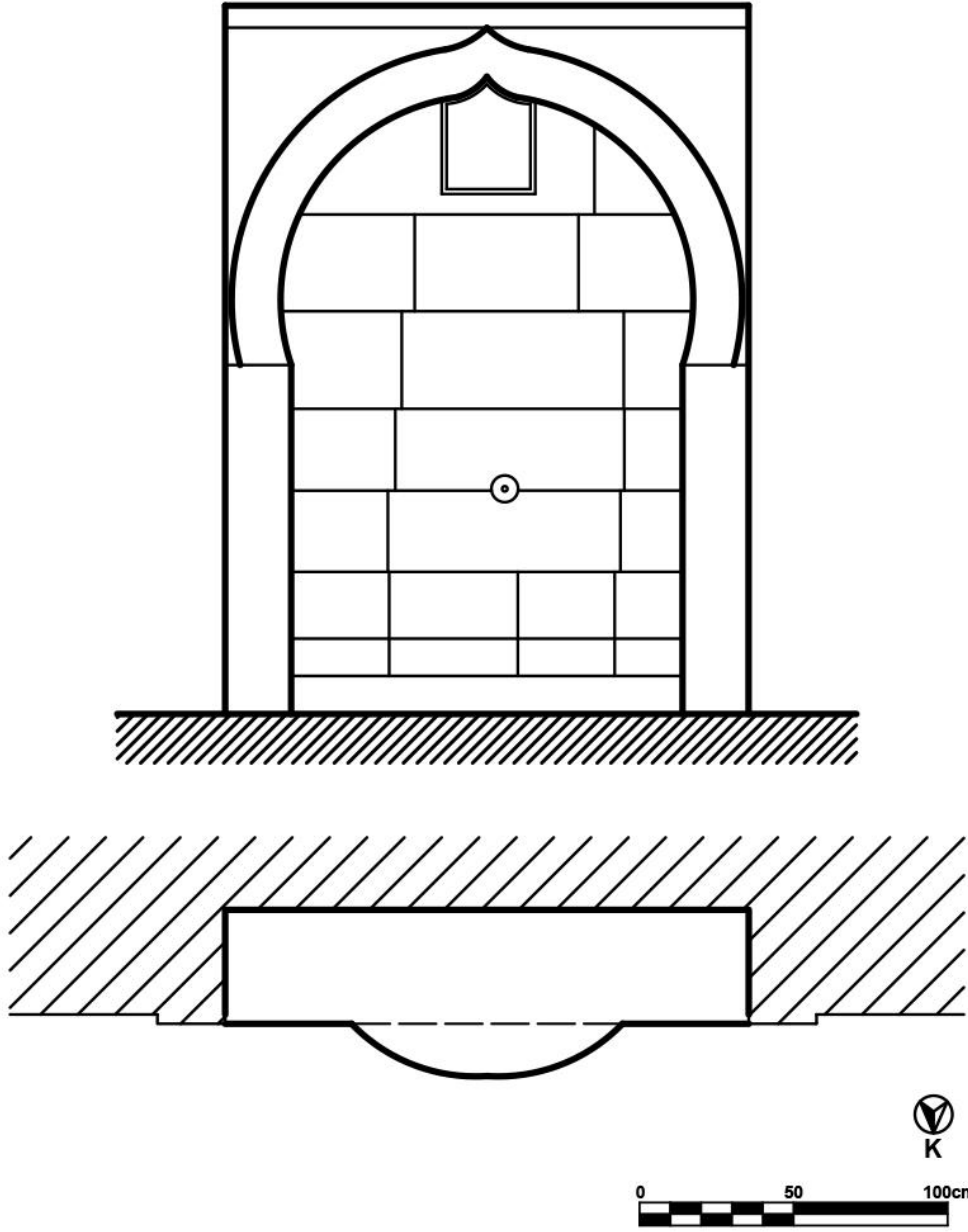
Çizim 32: Anonim Çeşme

4 Plan ve Cephe Görünüşü.
