**T.C.**  
**NECMETTİN ERBAKAN ÜNİVERSİTESİ**  
**SOSYAL BİLİMLER ENSTİTÜSÜ**  
**SANAT TARİHİ ANABİLİM DALI**  
**SANAT TARİHİ BİLİM DALI**

**TRABZON MERKEZ İLÇEDEKİ TARİHİ SU**  
**YAPILARI**

**Selman ŞAHİN**  
**YÜKSEK LİSANS TEZİ**

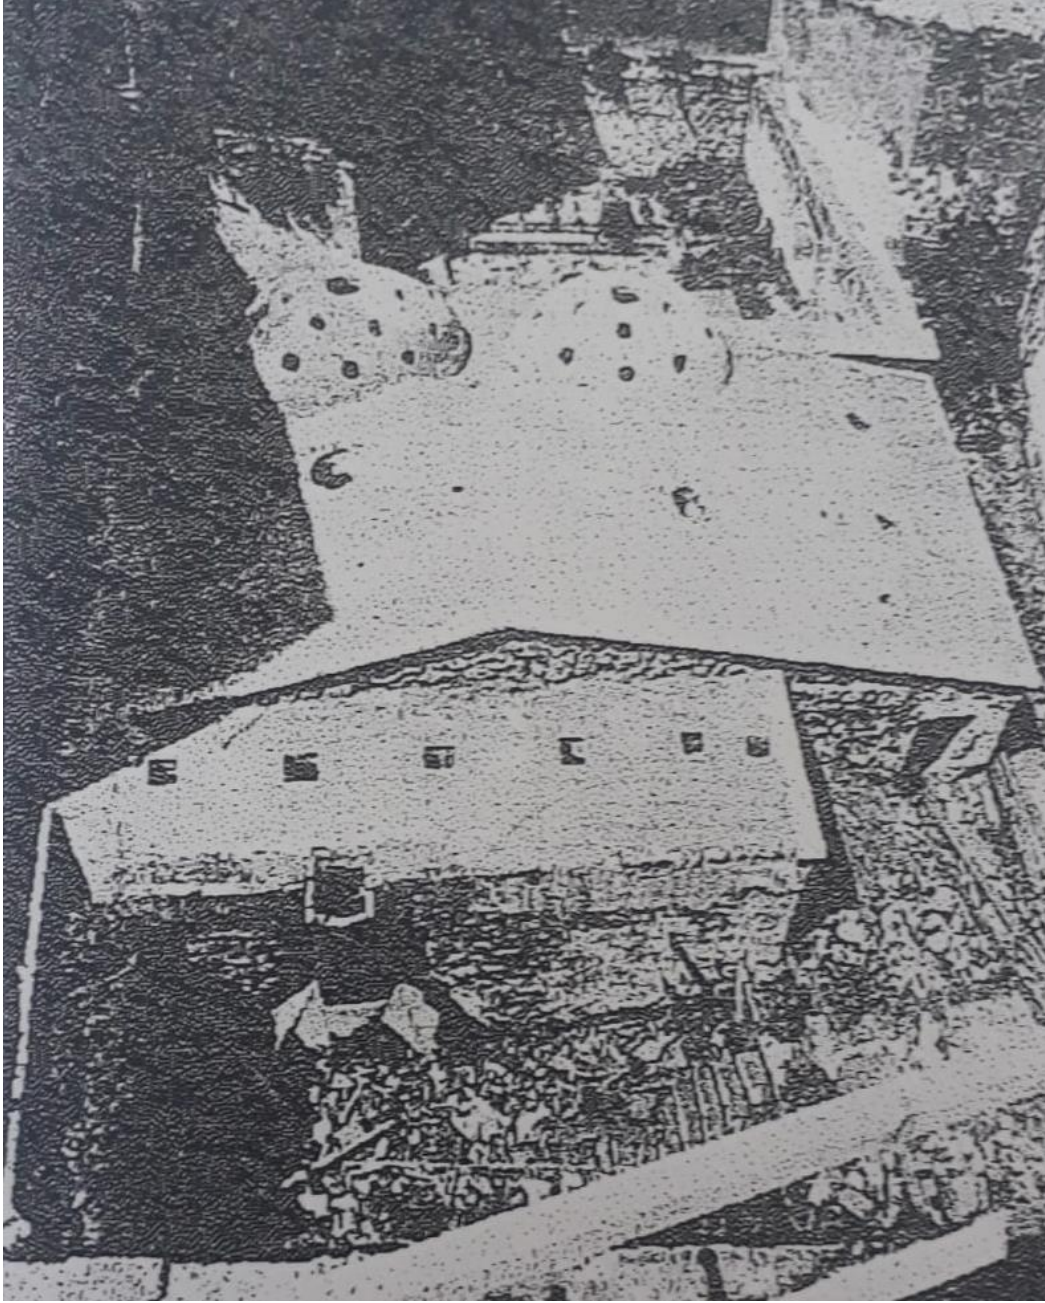
**Fotoğraf 23:** Fatih Hamamı. Onarımdan önceki hali (KARPUZ, 1989: 111).

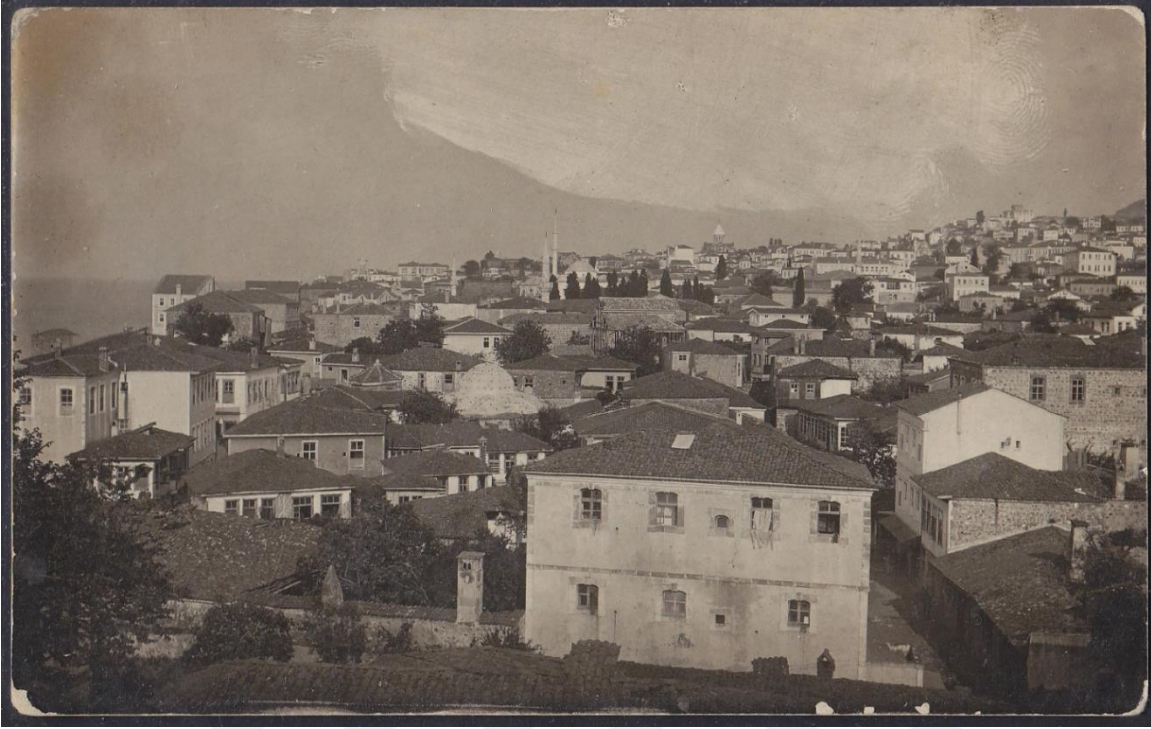
**Fotoğraf 48:** Sekiz Direkli Hamam. Eski hali genel görünüş ve aydınlık feneri (Gazanfer İltar-vd., 2017)

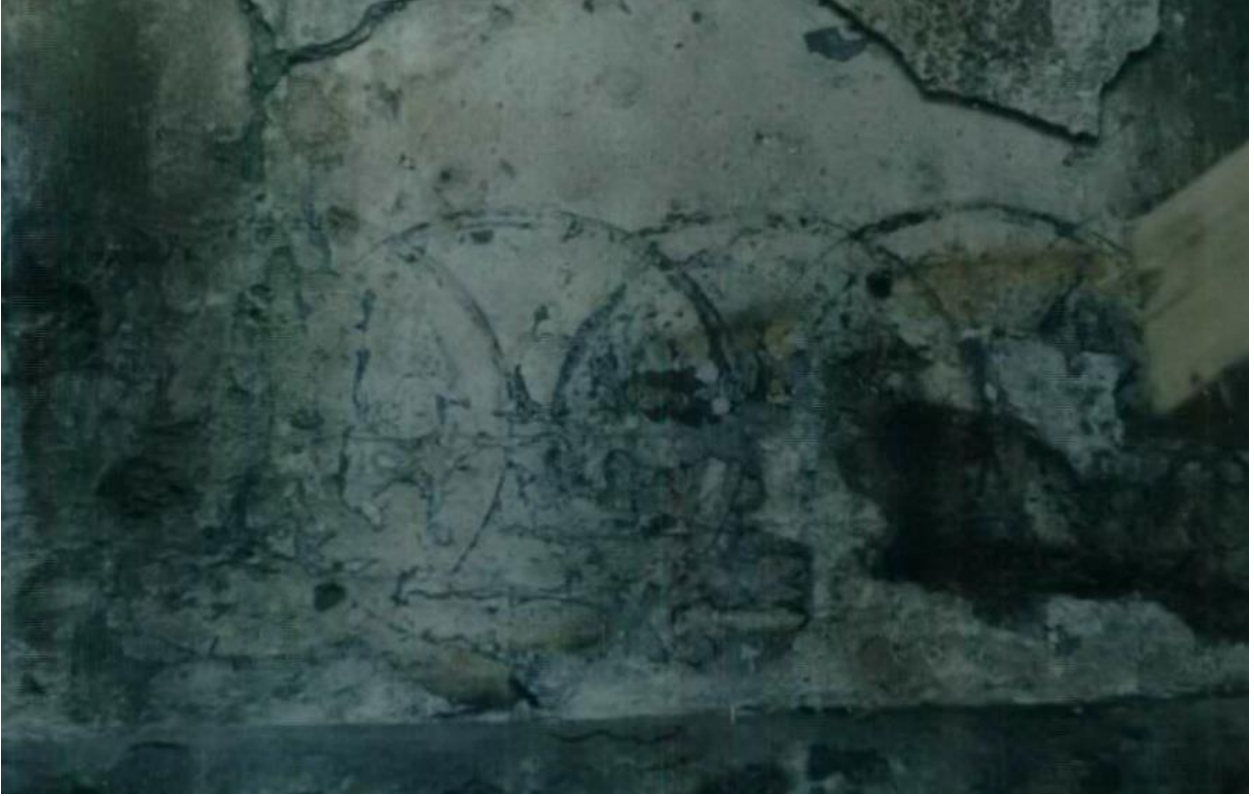
**Fotoğraf 60:** Sekiz Direkli Hamam. Kurtarma kazılarında ortaya çıkarılan kubbe altındaki geçme motifleri (Gazanfer İltar – vd.,hazırlamış oldukları rapordan alınmıştır)

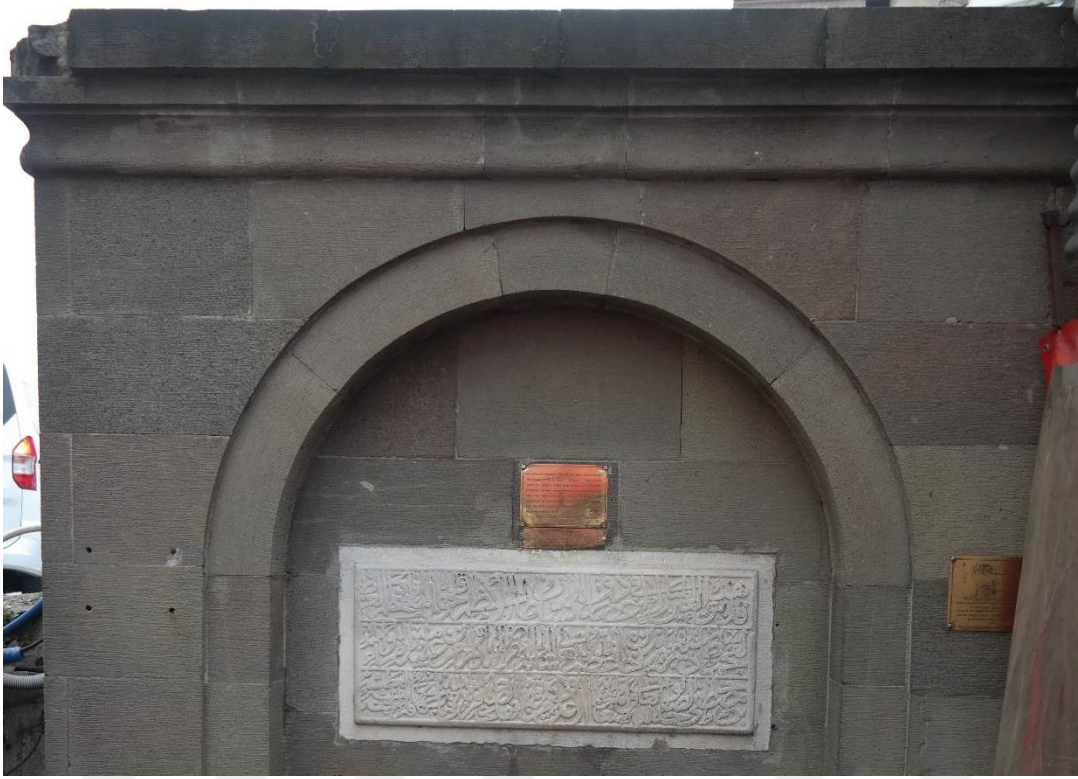
**Fotoğraf 158:** İskender Paşa Çeşmesi 1. Kemer ve saçak.

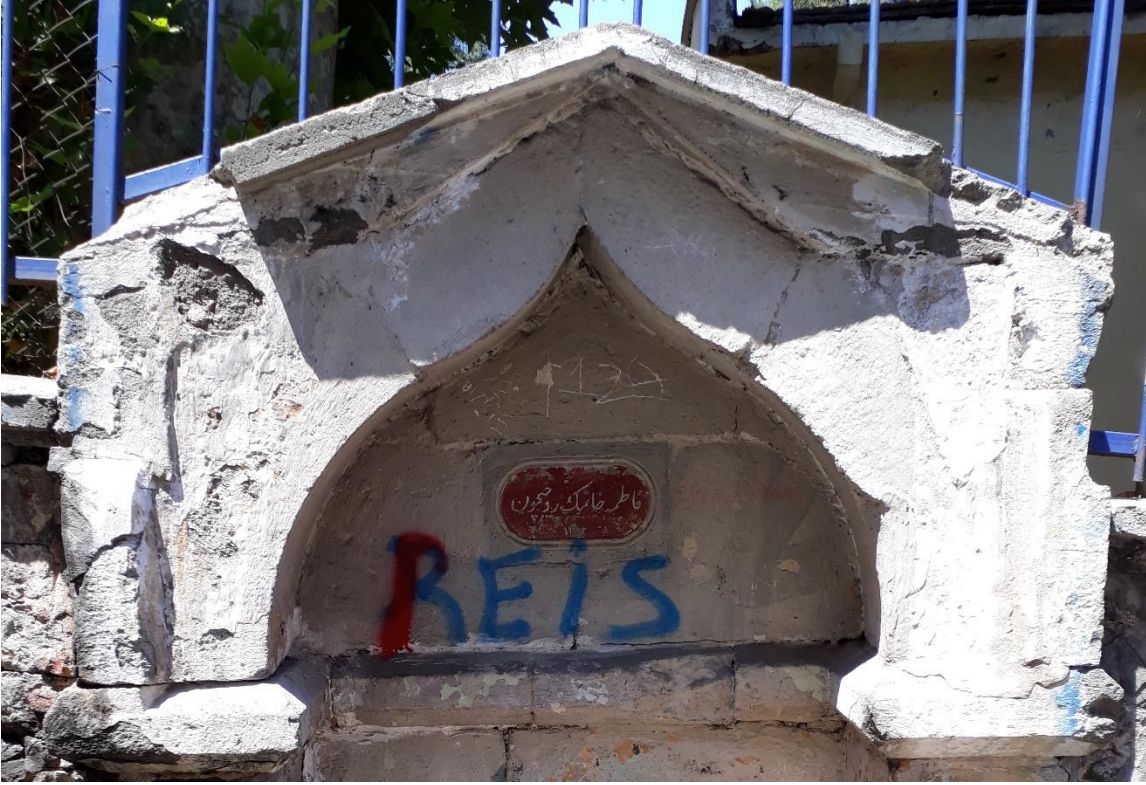
**Fotoğraf 200:** Askeri Çeşme 1. Kemer, silme ve saçak.

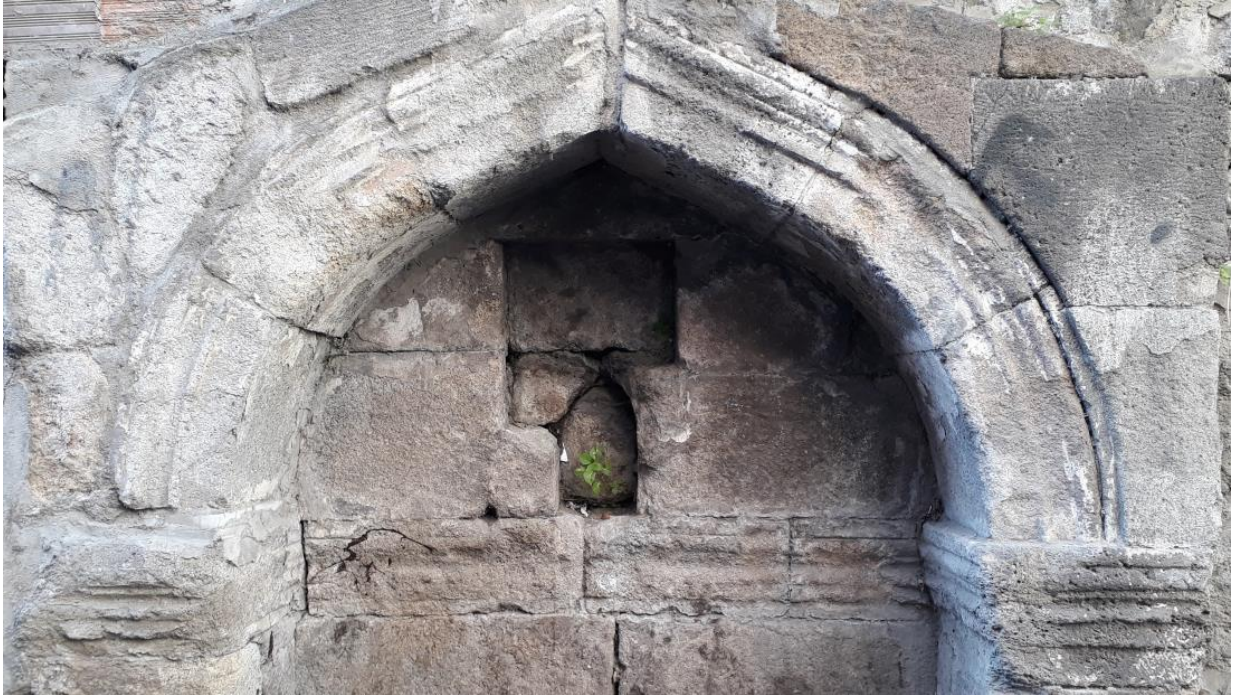
**Fotoğraf 208:** Yalı Çeşmesi. Kemer, silmeler, taslık görünüş.

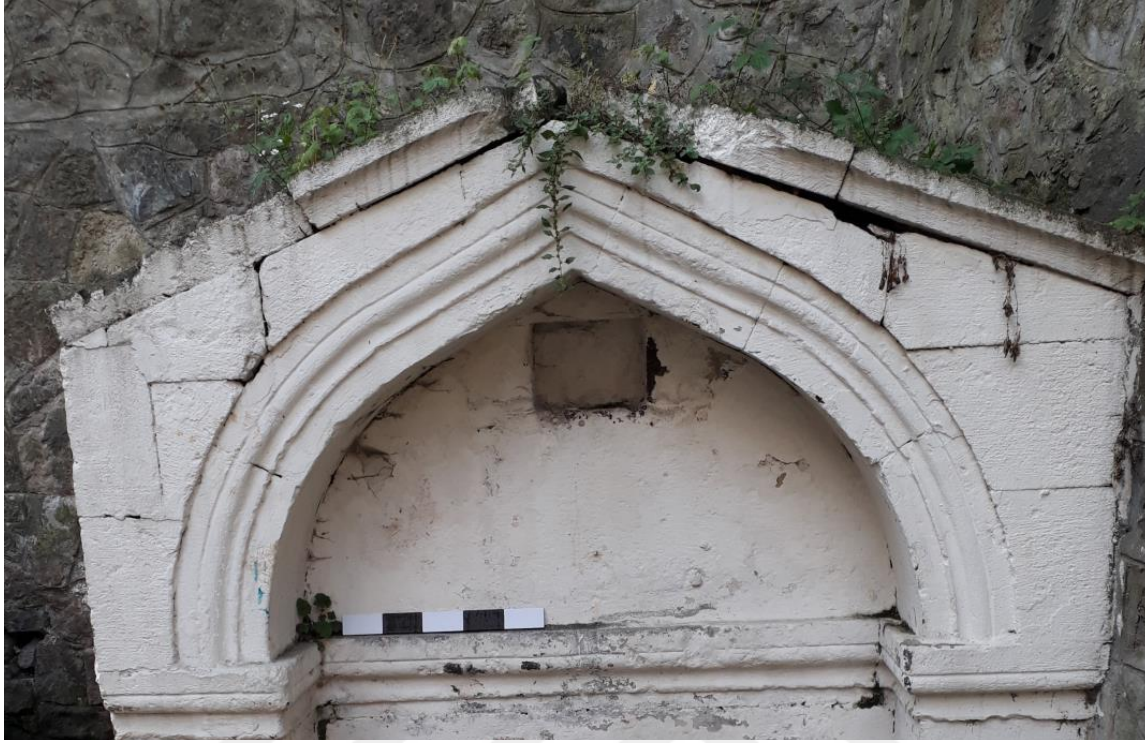
**Fotoğraf 210:** Faroz Çeşmesi. Kemer ve silmeler.
