BİRİNCİ ULUSAL MİMARLIK DÖNEMİ
YAPI TİPOLOJİLERİ VE KONYA'DAKİ
EĞİTİM YAPILARININ ANALİZİ

YÜKSEK LİSANS TEZİ

Mimarlık Anabilim Dalı

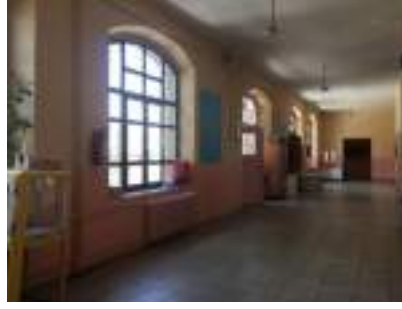
Resim 4.13. Konya İsmetpaşa İlkokulu (Alman LENC Firması)

Birinci Ulusal Mimarlık Dönemi yapıları, bakanlık, kamu, otel, konut ve eğitim yapıları olarak gruplandırılmış ve plan özellikleri bakımından bu bölümde değerlendirilmiştir. Birinci Ulusal Mimarlık dönemi yapılarının plan özellikleri incelendiği zaman, bir çoğunun tek bir dil ile tasarlandığı görülür. Genel olarak, mekan fonksiyonları önemsenmeksizin plan tasarımı yapılan dikdörtgen plan şemasına sahip olup çoğu simetrik olarak tasarlanmıştır. Doğal aydınlatmaya önem verilmiştir. Bu yapılara en güzel örnek olarak daha sonra alan çalışmasında detaylı olarak incelenecek olan Konya İsmetpaşa İlkokulu verilebilir (Resim 4.13). Yapı girişleri genellikle merkezden ve görkemli girişler olarak tasarlanmıştır.

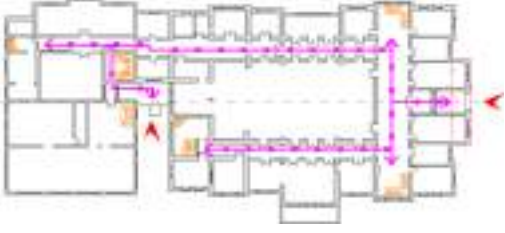
<p>-Genellikle dikdörtgen plan şemasına sahip oldukları görülmektedir.</p> <p>-Simetrik olarak tasarlanmışlardır. Yapılan ekler ile simetrikliğin bozulduğu yapılar da vardır.</p>
Adliye Sarayı

<p>-Yapı girişlerinin genellikle simetri aksından sağlanmıştır.</p> <p>-Giriş aksının vurgusunun artması adına üst katlarda, balkon gibi mimari öğelerin bulunmaktadır.</p> <p>-Yatay sirkülasyonun simetri aksına dik olarak tasarlandığı görülmektedir.</p>
Hariciye Vekalefi

<p>-Düşey sirkülasyonun ise simetrik olarak yatay sirkülasyonun bitişlerinde konumlandığı tespit edilmiştir.</p>

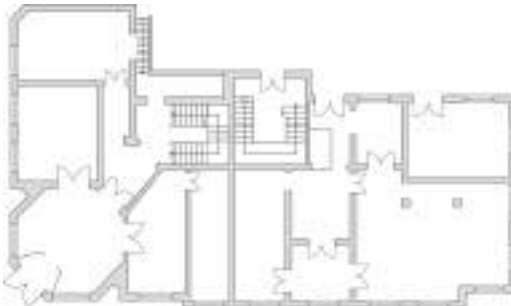
Şekil 4.6. Tekel Başmüdürlük Zemin Kat Planı
(Kaynak: Aslanoğlu, 2010'dan Alınan Ölçüler Doğrultusunda Şematize Edilmiştir.)

Giulio Mongeri'nin 1928'de tasarladığı Ankara Tekel Başmüdürlük Binası köşe parselde bulunduğu için bu dönemin L tipi plan şemasına sahip yapılar grubuna girmektedir (Şekil 4.6). Giriş sekizgen olarak tasarlanmış köşe aksında bulunmaktadır. Merdiven yine dönem özelliğine uyumlu olarak iç tarafta konumlanmış olup, çekirdeğin olduğu bölüm doğal aydınlatmaya sahiptir (Resim 4.19).

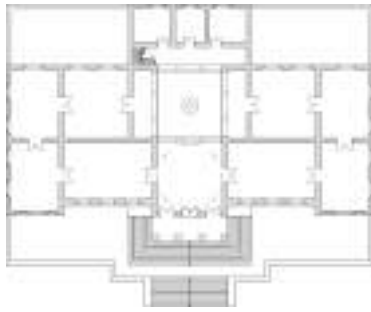
Şekil 4.7. Ankara Etnografya Müzesi Kat Planı
(Kaynak: Sözen, 1984'den Alınan Ölçüler Doğrultusunda Şematize Edilmiştir.)

Plan şeması diğer yapılardan oldukça farklı olan ancak Birinci Ulusal Mimarlık dönemi genel özelliklerini taşıyan bir diğer yapı 1925'te Arif Hikmet Koyunoğlu tarafından tasarlanmış olan Ankara Etnografya Müzesi olmuştur (Şekil 4.7). Osmanlı dini mimarisini anımsatan yapı, dikdörtgen ve simetrik bir plan şemasına sahiptir. Giriş aksı merdiven ile yerden yükseltilmiş ve sütunlu sivri kemerler ile son cemaat mahallini anımsatan tarzda tasarlanmıştır. Yine bu dönemin özelliklerinden olan giriş aksı yani simetri aksı geniş tutulmuş ve üzeri kubbe ile örtülmüştür. Simetri aksı ana dağılımı sağlayan büyük bir avlu şeklinde tasarlanmıştır. Ayrıca bu yapı Anıtkabir yapılarına kadar Atatürk'ün naşını barındırması ile de büyük önem taşımaktadır (Resim 4.20).

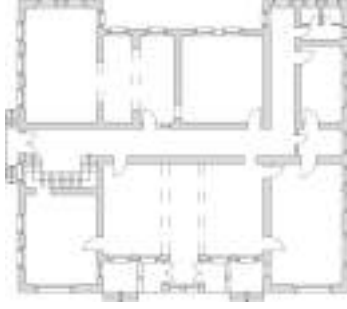
Şekil 4.8. Konya PTT Binası Kat Planı

Birinci Ulusal Mimarlık Dönemi'nin Konya'da bulunan ilk örneklerinden birisi PTT binası olmuştur. 1926 yılında Falih Ülkü tarafından tasarlanan yapı günümüzde hala eski fonksiyonunu korumaktadır. Dikdörtgen plan şemasına sahiptir (Şekil 4.8). Plan olarak simetrik olmasa da plan şeması simetriktir. Yapıya giriş simetri aksından sağlanmaktadır. Giriş kısmı daha önceki tadilatlarda kapatılmış olsa da daha sonra tekrar açılarak özgünlüğü korunmuştur (Resim 4.21). Fonksiyon olarak yapının zemin katı kamusal kullanım için, üst katı ise idari merkezi için tasarlandığından, düşey sirkülasyon yapının yan girişinden sağlanmış, herkesin göremeyeceği bir yere konumlanmıştır. Kamu yapısı olmasından dolayı yatay sirkülasyon simetri aksına dik olarak tasarlanmamıştır (Tablo 4.3).

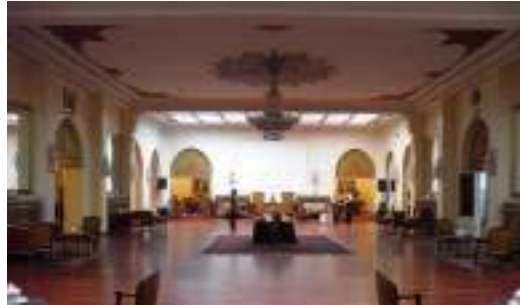
b. Ankara Palas Büyük Salon
(Kaynak: http://www.ergir.com/2012/Ankara_Palas.htm (Son Erişim: 14.07.2016))

Bey'e devredilen yapı bodrum üzeri iki kata sahip olup, cephesi ve plan şeması simetriktir. Ancak köşe akslarda yer alan mekânlarda farklılıklar bulunmaktadır (Şekil 4.9). Birinci Ulusal Mimarlık dönemi plan özelliklerini en iyi şekilde yansıtan bu yapının girişi oldukça büyük ve ihtişamlıdır. Merdiven büyük salonun doğu ve batı yönlerinde konumlandırılmıştır. Servis merdivenleri ise yapının arka tarafında tasarlanmıştır (Resim 4.22a). Yapının tam ortasında, çevresindeki koridorlar ile ulaşılan büyük balo salonu bulunmaktadır. Balo salonu üstten renkli camlar ile ışık alabilen geniş bir bölümdür (Resim 4.22b).

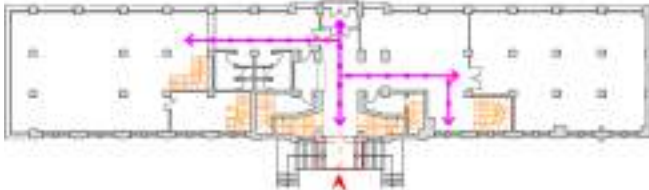
<p>-Plan şemaları dikdörtgen formlu ve simetrik olduğu görülmüştür.</p> <p>-Simetri aksından giriş sağlanıp üzeri balkon olarak tasarlandığı tespit edilmiştir.</p>
Eskişehir Turing Otel

<p>-Simetri aksına dik yatay sirkülasyon, düşey sirkülasyonun ise simetrik olarak bulunduğu görülmüştür.</p>

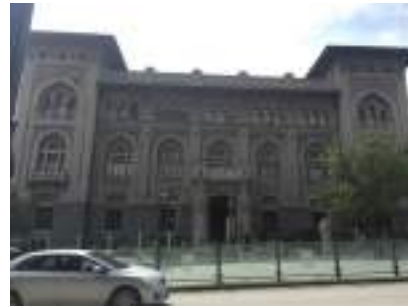
Resim 4.24. Ankara Ziraat Bankası İdare Binası (Mimarı Giulio Mongeri)

Yine simetrik plan şemasına sahip yapılardan olan, 1926'da Mongeri tarafından tasarlanan Ankara Ziraat Bankası İdare Binası, bodrum, zemin, iki kat, asma kat ve çatıdan oluşan bir yapıdır (Resim 4.24). Zemin katta U şeklinde koridor sistemine sahip olup, üst katlarda bu orta kısım galeri boşluğu olarak tasarlanmıştır. Bankanın tüm holleri galeri üzerinde oluşturulan ışıklıktan aydınlanmaktadır. Böylece hacim olarak oldukça büyük olan bir yapının içi de sürekli ferah kalmıştır. Simetri aksından giriş sağlanmış ve hemen yanına merdiven evi konumlandırılmıştır (Şekil 4.11).

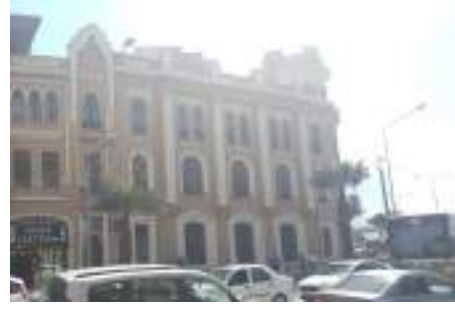
Resim 4.25. İzmir Roma Bankası (Mimarı Ahmet Kemal)

Plan şeması bakımından simetrik olmayan, tamamen fonksiyonu için tasarlanmış yapılar da bulunmaktadır. Bunlardan birisi Birinci Ulusal Dönemin son yıllarında yani 1930'larda mimar Ahmet Kemal tarafından tasarlanan İzmir Roma Bankası olmuştur (Şekil 4.12). Cephe kaygısı olsa bile bu durum planlamaya yansımamıştır. Köşe parselde bulunması sebebi ile giriş tam köşeden sağlanmıştır. Ortada büyük bir hol yer almakta ve tüm mekanlar bu hol çevresinde konumlanmaktadır. En son aksta bankadan

bağımsız olarak mağaza bölümü bulunmaktadır. Merdiven girişin karşısında tasarlanmıştır (Resim 4.25).

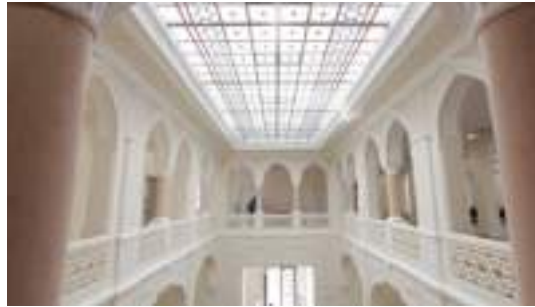
Resim 4.26. İzmir Osmanlı Bankası Galeri (Mimarı Giulio Mongeri)

1926 yılında Mongeri tarafından tasarlandığı düşünülen İzmir Osmanlı Bankası, Birinci Ulusal Mimarlık Dönemi'ndeki galeri boşluklu plan şeması tasarımının en önemli örneklerinden biridir (Resim 4.26). Yapının üst katlarında oluşturulan galeri boşluğu ile daha ferah bir iç mekan elde edilmiştir. Galerinin üst örtüsü demir taşıyıcılardan ve renkli camlardan oluşmakta ve yapıya bu alandan doğal ışık alınması sağlanmaktadır.

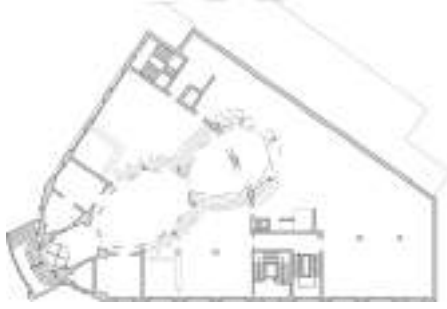
Şekil 4.13. Ankara İş Bankası İdare Merkezi
Zemin Kat Planı
(Kaynak: Aslanoğlu, 2010'dan Alınan Ölçüler
Doğrultusunda Şematize Edilmiştir.)

Orta holün galeri üzeri ışıklıkla aydınlatılmasına bir başka örnek de 1929 yılında yapılan ve Mongeri'nin tasarladığı yapılardan biri olan Türkiye İş Bankası Ankara İdare Merkezi binasıdır (Resim 4.27a). Köşe parselde bulunması sebebi ile giriş yine köşeden sağlanmıştır ve bu alan dairesel formdadır (Resim 4.27b). Giriş aksı kendi içinde simetrik planlanmıştır. Banka olması sebebi ile de planlamada çok bölüm yoktur. Açık ofis şeklinde tasarlanmıştır. Merdiven yapının köşe akslarına doğru yerleştirilmiştir (Şekil 4.13). Ortada bulunan galeri boşluğu renkli camlarla bezeli oval bir ışıklık ile

aydınlatılmıştır. Birinci Ulusal Dönem yapılarına göre en farklı özelliği ise keşisen iki elipsten oluşan ana holünün bulunmasıdır. Bu özelliği ile içeride oldukça ilginç tonozlu ve kemerli detaylar oluşmuştur. Ayrıca asansörü ve kış bahçesi olan dönemin nadir yapılarından biri olmuştur (Tablo 4.5).

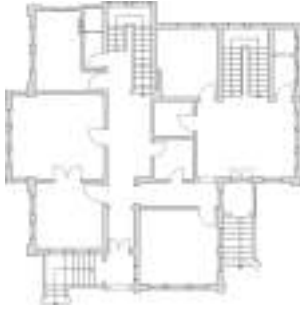
Şekil 4.14. Vakıf Evleri Kat Planı
(Kaynak: Sözen, 1984'den Alınan Ölçüler
Doğrultusunda Şematize Edilmiştir.)

Çalışma kapsamında, Birinci Ulusal Dönemde yapılan konutlardan sadece iki yapı incelemeye alınmıştır. Bunlardan birincisi Vakıf Evleri'dir. 1927 yılında Mimar Kemalettin ve Arif Hikmet Koyunoğlu tarafından tasarlanan Vakıf Evleri, site şeklinde ikişer katlı yapılardan oluşmaktadır. Kare planlı olan yapıların plan şemaları karmadır (Şekil 4.14). Birinci Ulusal Mimarlık Dönemi yapılarında görülen sabit bir plan şemasına sahip değildir. Yine plan şemasında bir simetriklik görülmemektedir. Bir yapıda iki daire bulunmaktadır ve yüksek girişli olarak tasarlanmıştır. Yapının çekirdeği

de yine ihtiyaca en uygun kısımlarda konumlandırılmıştır. Yatay sirkülasyon incelendiğinde ise yine belirgin bir sirkülasyon şeması bulunmamaktadır (Resim 4.28).

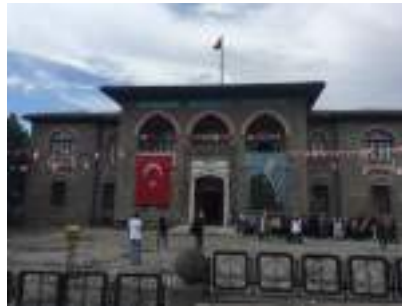
Resim 4.31. II. TBMM Binası

II. TBMM binası, giriş aksında balkon bulunan önemli örneklerden biri olmuştur (Aslanoğlu, 2010) (Şekil 4.16). Balkonlar giriş aksı ile hem yüzey olarak tasarlanmıştır. Giriş aksının vurgulanması için kapı etrafındaki taş süsleme yükseltilmiş ve üzerindeki balkonla beraber çalıştırılmıştır. Yan kısımlardaki balkon korkuluklarında taş kullanılmıştır. Yapının zemin kat pencereleri düz üst kat pencereleri sivri kemerli ve basık kemerli yapılmıştır. Alt kattaki düz pencerelerin üzerinde taştan basık kemer süslemeler vardır. Zemin kattaki kemerlerin altlarında ve üst katta dikdörtgen panolar içinde çini süslemeler mevcuttur. Abartılan saçakların iç yüzeyleri ahşap işleme ile kapatılmıştır (Resim 4.31).

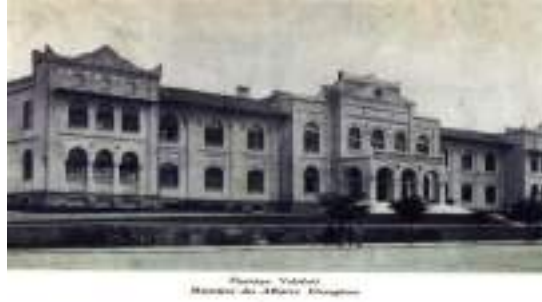
Resim 4.32. Hariciye Vekaleti Binası

Hariciye Vekaleti Binası'nın giriş aksında yani orta aksta Osmanlı mimarlığında olduğu gibi ayaklar ile kemerler yapılmış ve alınlık kısımları taş rozetlerle süslenmiş

aynı şekilde köşe akslarda da üst kısımlar taş rozetlerle bezenmiştir (Şekil 4.17). Böylece anıtsallık etkisi arttırılmıştır (Aslanoğlu, 2010). Yine Birinci Ulusal Mimarlık Dönemi'nde görülen özelliklerin birisi de giriş aksının üzerinde balkonların yer almasıdır. Zemin kat pencereleri basık kemerli iken üst kat pencereleri sivri kemerli olarak uygulanmıştır. Bu yapının ön cephesi bezeme bakımından oldukça zengin iken arka ve yan cepheleri daha sade tasarlanmıştır (Resim 4.32).

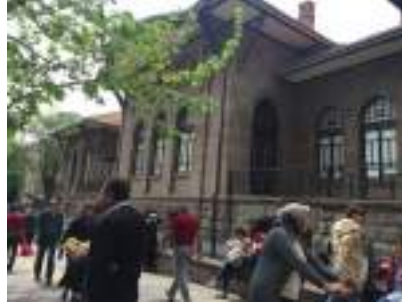
Resim 4.33. İlk TBMM Binası (Mimarı İsmail Hasif Bey)

Birinci Ulusal Mimarlık Dönemi'nin ilk örneği kabul edilen 1917 yılında İsmail Hasif Bey tarafından tasarlanan İttihat ve Terakki Karargah'ı geniş saçaklara örnek olmuştur. Saçak mesafesi oldukça geniş tutulan bu bina Cumhuriyet kurulduktan sonra ilk TBMM binası olarak kullanılmıştır. Bina, Cumhuriyet döneminde insanların tarihsel öz bilincine kavuşmasını simgelemektedir (Bozdoğan, 2015). Yapı tek katlı tasarlanmış olup Birinci Ulusal Dönem özelliklerinin çoğunu yansıtmaktadır. Cephe kesme taştan yapılmıştır. Pencereleri sivri kemerli olup kemer kısımları karelerle bölünmüştür. Saçak altları ahşap işlemlere sahiptir. Yüksek tavanlı olduğu için pencerelerin üst kısımlarında küçük fenerlikler bulunmaktadır (Resim 4.33).

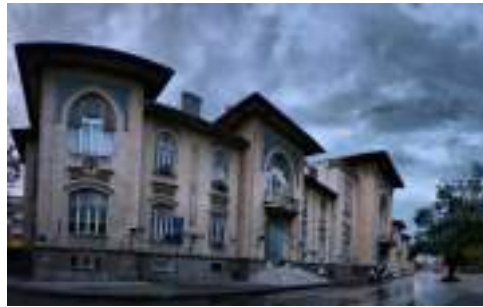
Resim 4.34. Maliye Vekaleti Binası (Maliye Bakanlığı) (Mimarı Yahya Ahmet-İrfan Bey)
(Kaynak: <http://www.fotografurk.com/ankara-valilik-binasi-p422571> (Son Erişim: 14.07.2016))

Abartılmış geniş saçakları, 1925 yılında Mimar Yahya Ahmet ve Mühendis İrfan Bey'lerin yapmış olduğu ve Cumhuriyet'in ilk bakanlık binası olan Maliye Vekaleti Binası'nda da görmek mümkündür (Resim 4.34). Giriş aksının vurgulanmasına en önemli örneklerden biri bu bina olmuştur. Yapının giriş holü, görkemli mermer merdivenleri, mukarnaslı kornişleri ve yükseltelen çatısıyla yapının en görkemli kısmı olmuştur. Fakat 1927 yılından sonra yapı tadilata uğramış, ikinci girişlerin ve köşelerin olduğu akslar da yükseltilerek kule görünümü sağlanmak istenmiştir (Aslanoğlu, 2010). Yapıda üst kat pencerelerinde sivri kemerler, alt kat pencerelerinde basık kemerler kullanılmıştır. Üst katlarda pencerelerin kemer alınlıklarında çini süslemeler yer almaktadır.

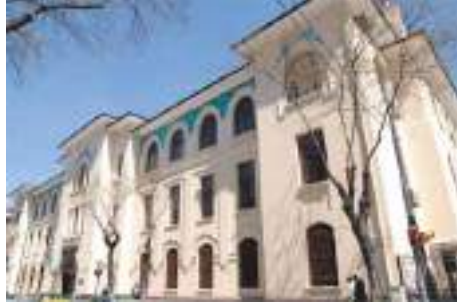
Resim 4.35. Ankara Adliye Sarayı (Mimarı Tahsin Bey)
(Kaynak: <http://www.mimdap.org/?p=18069> (Son Erişim: 14.07.2016))

Cephede çini süslemelerinin yoğun olduğu yapılardan birisi de Ankara Adliye Binasıdır (Resim 4.35). Bu çiniler sadece son kat kemer alınlıklarında cephe boyunca kullanılmıştır. Diğer katlarda kemerlerin taş kaplamalı değil oyma şeklinde tasarlanmış olması ile diğer yapılardan farklılık göstermektedir. Bazı kaynaklara göre giriş aksının üzerinde sekizgen tabanlı bir kubbe olduğu ve daha sonra da kaldırıldığı ifade edilmektedir (Aslanoğlu, 2010). Yapının zemin katında basık kemerli pencereler, birinci katında düz pencereler ve son katında ise sivri kemerli pencereler kullanılmıştır. Zemin

kat pencereleri önünde dökme demirden korkuluklar bulunmaktadır (Şekil 4.18) (Tablo 4.7).

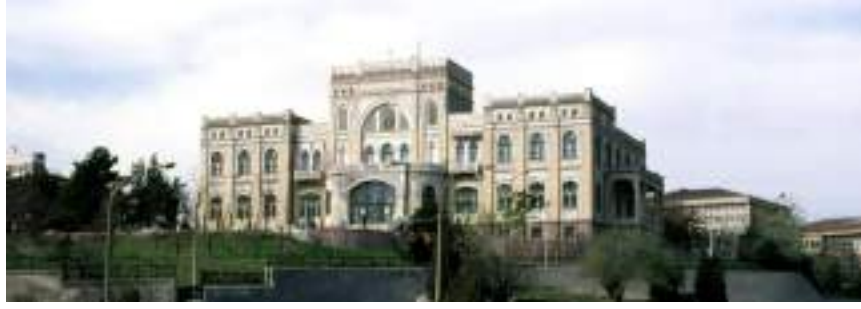
Resim 4.36. Ankara Türk Ocağı (Mimarı Arif Hikmet Koyunoğlu)
(Kaynak: <http://www.eba.gov.tr/gorsel/bak/4524836f0649946ae4da7ab91e458ff061677ba89e017> (Son Erişim: 14.07.2016))

Ankara Türk Ocağı binası da dönemin cephe özelliklerine uyan bir tasarıma sahiptir (Resim 4.36). Giriş aksı yükseltilmiştir. Giriş aksı üzerinde balkon tasarımı vardır. Çatısı teras çatı olarak düzenlenmiş, parapet duvarlar yükseltilerek taş işlemeli olan kısmı çatıyı gizlemiş ve dantel gibi işlenerek yapının görselliği artırılmıştır. Giriş aksının üst katındaki pencereler tek bir sivri kemer ile gruplandırılmıştır. Zemin kat pencereleri basık kemerli iken üst kat pencereleri sivri kemerli olarak tasarlanmıştır. Pencerelerin alt kısımlarında dikdörtgen taş panolar bulunmaktadır. Arka ve yan cepheler daha sade tutulmuştur (Şekil 4.19).

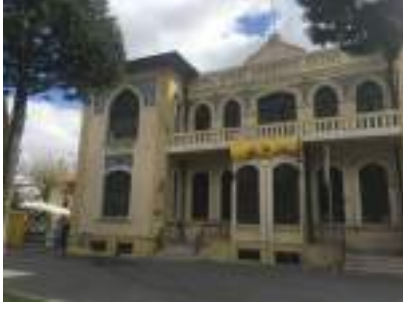
Resim 4.37. Konya PTT Binası
(Mimarı Falih Ülkü)

Birinci Ulusal Mimarlık Dönemi'nin önemli yapılarından birisi de Konya PTT binasıdır (Resim 4.37). Giriş aksı içeri doğru çekilmiş ve yapının köşe kısımlarıyla aynı hizaya balkonlar ile gelinmiştir (Şekil 4.20). Orta aks boyunca uzanan balkonun korkuluklarında da dönemin özelliklerinden olan kagir taş kullanılmıştır. Konya PTT Binası'nda çatı diğerlerinden biraz daha farklıdır. Bu dönemde genellikle giriş cephesinin çatısı yükseltilirken, bu binada köşe kısımların çatısı yükseltilmiş orta aksın çatısı daha aşağıda bırakılarak taş işleme ile gizlenmiştir. Köşelerde yükseltilen çatılar geniş saçaklara sahip olup, alt kısımları geometrik desenlerle kaplanmıştır. Konya PTT binasında da zemin kat pencereleri basık, üst kat pencereleri sivri kemerle tasarlanmıştır. Cephesinde oldukça fazla çini süslemeler mevcuttur. Zemin katta bu çiniler sadece kemer alınlıklarında görülürken, üst katta daha yoğun bir süsleme yapılmıştır.

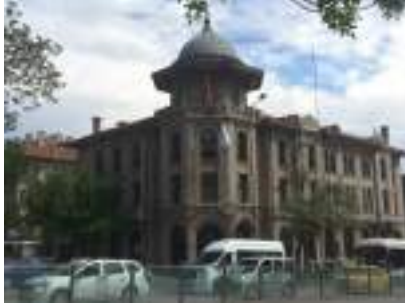
Resim 4.38. Ankara Tekel Baş Müdürlük Binası

Ankara Tekel Başmüdürlük Binası da süsleme açısından önemli örneklerden biri olmuştur. Üçgen ayaklı kemer sütunları, alçı kabartmadan yapılmış kemer alınlıkları, taş rozetler, geometrik ve bitki motifli dökme demir korkulukları Osmanlı mimarisini yansıtan önemli özellikleridir (Aslanoğlu, 2010). Çıkmaya da örnek verilebilecek bir yapı olmuştur. Birinci ve ikinci katının köşe yanında bulunan iki aksında çıkma yapılmıştır. Bu çıkmalar zemin kata işlemeli payandalar ile bağlanmıştır. Bu çıkmaların yapıldığı aksların üst kısmı da yine taş işlemlerle diğer kısımlardan farklılaştırılmıştır. Ayrıca Ankara Tekel Başmüdürlük Binası'nın giriş aksında kubbe görmek mümkündür (Şekil 4.21). İkinci kattan sonra giriş kısmı bir kat daha yükseltilecek sekizgen tabanlı kubbe şeklinde tasarlanmış ve yapının giriş aksı vurgulanmıştır (Resim 4.38).

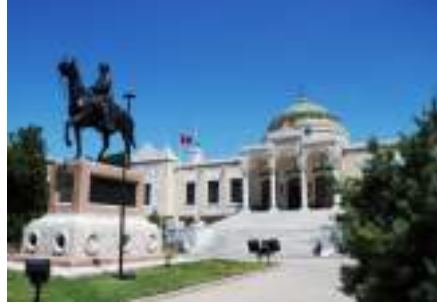
a. Etnografya Müzesi

Cephelerde süslemeye oldukça fazla önem verilmiş binalardan biri de Ankara Etnografya Müzesi'dir (Resim 4.39a). Mukarnaslı ve baklavalı sütun başlıklarıyla, kemer alınlıklarında bulunan rozetlerle, bitkisel motifli süslemeleriyle, bazı bölümlerde kullanılan beyaz mermer kaplamalarla ve çini işlemleriyle oldukça farklı ve gösterişli bir bina olmuştur (Resim 4.39b). Bu müze de kubbeye sahip yapılarıdır. Giriş aksının hemen üzerinde sekizgen tabanlı, Türk üçgeni ile dairesele döndürülmüş büyük bir

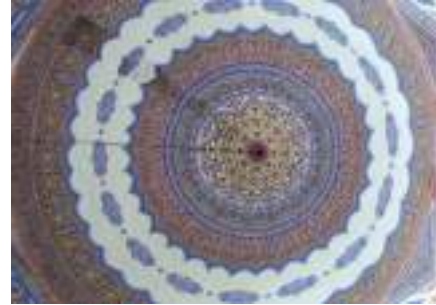
c. Etnografya Müzesi Kubbe İçi Süsleme

kubbe bulunmaktadır (Şekil 4.22). Bu kubbe içeriden hissedilebilen ve Osmanlı resim sanatı tekniğiyle süslenmiş bir kubbedir (Resim 4.39c).

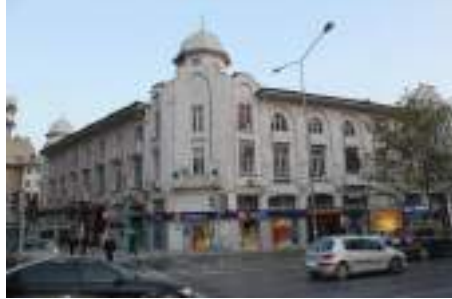
Resim 4.40. İzmir Büyük Kardeş Han (Mimarı Mehmet Feşci)
(Kaynak: <http://www.erolsasmaz.com/?oku=722> (Son Erişim: 14.07.2016))

Günümüzde bakımsız kalmış bir Birinci Ulusal Dönem yapısı olan ve 1928'de Mehmet Fesçi tarafından tasarlanan İzmir Büyük Kardiçalı Han, dönemin farklı yapılarından biridir (Resim 4.40). Cephe düzeni diğer yapılara göre daha farklıdır. Zemin kat ticari olduğu için bazı bölümleri basık kemerli bazı bölümleri düzdür. Birinci ve son kat pencereleri altlı üstlü gruplanarak tek kemerle birleştirilmiştir. Gruplanan bu pencereler üstte sivri kemerli altta düz tutulmuştur. Pencere altlarında, balkon

korkuluklarında ve yükseltlen kubbenin altında taş işlemeli süslemeler görmek mümkündür. Fakat bakımsızlıktan dolayı günümüzde güzelliklerini kaybetmişlerdir. Kırılmalar ve dökülmeler vardır (Url 4).

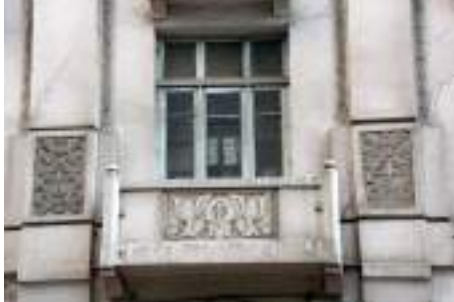
a. İzmir Büyük Kardeş Han Balkon Detayı

Son katta küçük balkonlara sahip olan yapılardan biri İzmir Büyük Kardeş Han'dır (Resim 4.41a). Balkonlar çok büyük olmamakla beraber ihtiyaç giderecek boyutlardadır. Kagir taşlı korkulukları orta kısmında taş işlemeli rozetlerle süslenmiştir. Yalancı kubbeye sahip yapılarıdır (Resim 4.41b). Yapının köşe aksları yükseltilerek sivri kubbe görünümü verilmiştir fakat içeriden herhangi bir kullanımı ve görşelliği bulunmamaktadır (Aslanoğlu, 2010).

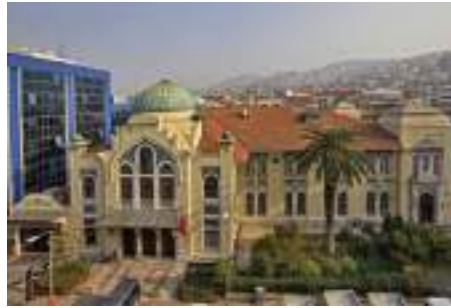
Resim 4.42. İzmir Milli Kütüphanesi ve Milli Sineması (Mimarı Tahsin Sermet-Galip Bey)
(Kaynak: <http://ifod.org.tr/events/218/nilgun-atilla-ozdemir-fotograf-gosterileri-ve-soylesi> (Son Erişim: 14.07.2016))

1926 yılında Mimar Tahsin Sermet ve Mühendis Galip Beyler tarafından tasarlanmış olan İzmir Milli Sinema binasının da giriş cephesi oldukça fazla süslemeye sahiptir. Bu dönem yapılarında genelde zemin katlarda basık kemerler kullanılırken, bu yapıda çoğu pencereler sivri kemerle tasarlanmıştır. Yapının orta kısmında üçlü bir pencere kombinasyonu oluşturulmuştur ve çini süslemeler ile kemer alınlıkları bezenmiştir. İncelenen yapılar arasında güçlü cepheye sahip olan yapılardan biridir.

Kemer üstlerindeki bitki motifleri, çinileri, üçgenli mukarnaslı motiflerin kullanılması yapının cephesini güçlü kılan özellikleri olup Osmanlı ve Selçuklu mimarisini anımsatmaktadır. Cephesinde Kütahya çinisinden süslemelerin oldukça fazla olduğu bir diğer yapı da Milli Sinema binasının komşuluğunda bulunan, 1933 yılında Mimar Tahsin Sermet ve Mühendis Galip Bey'lerin tasarladığı Milli Kütüphane'dir. Üst kat pencerelerinin kemer alınlıkları ve katlar arasındaki kornişlerde çini süslemeler kullanılarak Milli Sinema ile bir bütünlük sağlanmıştır. Her iki katında da sivri kemerler vardır. Giriş aksı beyaz mermer ile kaplanmıştır (Resim 4.42). İncelenen yapılar arasında farklı bir kubbe görüntüsüne sahip olan yapılardan biri İzmir Milli Sinema binasıdır. Giriş aksının üzeri büyük bir kubbe ile örtülmüştür. Çatı kaplamasını kapatacak fakat kubbeyi vurgulayacak şekilde giriş aksının üzeri taş ile yükseltilerek işlemler yapılmıştır. Ayrıca yapının köşelerine de küçük kubbecikler yerleştirilmiştir. Bu küçük kubbeciklerin herhangi bir fonksiyonu bulunmamaktadır. İzmir Milli Kütüphanesi binasının da giriş aksı yükseltilmiş ve üzeri kubbeden farklı olarak tonoz ile kapatılmıştır. Bu özelliği ile diğer Birinci Ulusal Mimarlık Dönemi yapılarından ayrılmaktadır.

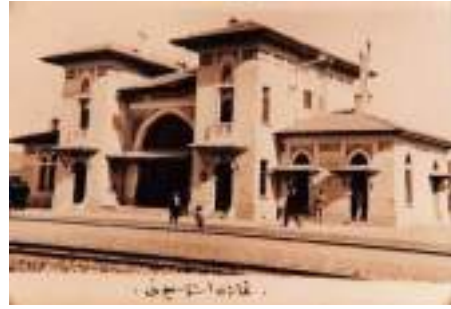
a. Ankara Gazi Çiftliği İstasyon Binası

Dönemin önemli yapılarından olan Ankara Gazi Çiftliği İstasyon Binası'nda, iki katlı olan kısmı daha önce de belirtildiği gibi lojman olarak kullanılmış ve bu kattaki pencereler yere kadar indirilerek görsel amaçlı küçük bir balkon oluşturulmuştur. Oluşturulan bu balkonların korkulukları taş ile tamamlanmış, alt kısımlarında yapıya girişler olduğu için saçak ile bir olarak tasarlanmıştır (Resim 4.43a). Cephe kemer alınlıklarında çini süslemeler ile bezenmiş, saçak altlarında ise ahşap geometrik desenlerle kaplama yapılmıştır (Aslanoğlu, 2010). Köşe akslar tek katlı, simetri aksı yüksek tavan diğer kısımları ise iki katlı tasarlanarak, yapıda hareketlilik sağlanmıştır.

Böylece her bölümün çatısı kendi içinde çözülmüştür (Resim 4.43b) (Şekil 4.23) (Tablo 4.8).

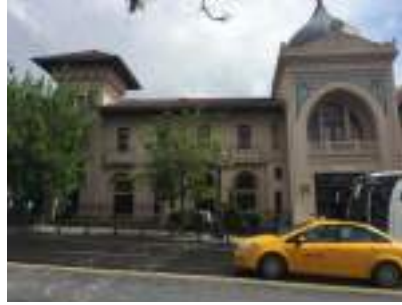
Resim 4.44. Ankara Palas

Cephe özellikleri bakımından tam bir Osmanlı canlandırması yapılan bir başka bina da Ankara Palas'tır (Resim 4.44). Her köşesinde bir detay bulunmaktadır. Ortak alan olarak kullanılan zemin katta büyük ve sivri kemerli pencereleri, üst katta otel olarak kullanılan ve her birinde balkon bulunan düz pencereler tamamlar. Balkon korkulukları Selçuklu yıldız taş işlemler ile bezenmiştir. Yapının girişi orta akstan sağlanmış olup taç kapı özelliklerine sahiptir. Giriş ön plana çıkartılmış, girişin üzeri eyvan şeklinde balkonla desteklenmiştir. Giriş aksındaki bu iki kat gruplandırılarak tek sivri kemerle dikey bir bütünlük sağlanmıştır. Bu kısmın çatısı yükseltilecek

konumlandırılan soğan kubbe ile bu bütünlük güçlendirilmiştir. Kubbenin önündeki alınlıklar yükseltilek taş işleme ile görsel etki artırılmıştır. Giriş aksındaki kemer yüzeyleri ise çini süslemeler ile desteklenip yapıya renk katılmıştır. Yapının köşe aksları da yükseltilek anıtsallık etkisi artırılmıştır (Şekil 4.24).

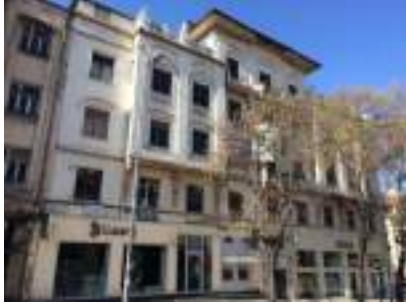
a. Büyük Otel Genel

Erken Cumhuriyet dönemi yapısı sayılabilecek 1920' llerde yapılmış olan Büyük Otel binasının cephe karakteri Birinci Ulusal Dönem'nden farklı özelliklere sahiptir. Fakat yapım yılı ve Birinci Ulusal Dönem özellikleri benzerlikleri düşünüldüğünde bu dönem yapıları içine girmektedir. Zemin kat yüksekliği fazla tutulan binanın bu kattaki pencere ve kapıları düz olarak tasarlanmıştır. Birinci kat mağazalara ait olduğu için bu kattaki pencereler de düz olup, ikinci ve üçüncü katında hem basık, hem sivri hemde düz pencere detayları kullanılmıştır. Çıkmaların olduğu pencereler dikey olarak ikili gruplandırılarak sivri kemerle kapatılmıştır (Resim 4.45a). Kemer alınlıklarında farklı işlemler bulunmaktadır. Yapının orta aksı diğer katlardan yükseltilmiştir ve bir kat daha oluşturulmuştur. Çatının yükseltelen kısımdan sonraki bölümlerin bir kısmı balkon şeklinde tasarlanmıştır. Korkuluklar kagir olmakla beraber bazı bölümleri işlemeli taştan yapılmıştır. Yapıda dükkanlar ve otel kısmını ayırmak için birinci kat ile ikinci kat arasında yatay korniş bulunmaktadır. Bu da yapının ilk iki katının yekpare tek parça

olarak algılanmasını sağlamıştır. Köşe aksında balkonlar yer almakta ve her katta farklı şekilde biçimlenmektedir. Payandalar ile taşınmakta olup, dökme demir korkuluklara sahiptirler. Yine köşe aksının çatısı önde taştan yükseltilerek gizlenmiştir. Yükseltelen kısım oymalı taş ile bezenmiş olup iki yanında küçük kubbeler oluşturulmuştur. Bu kubbelerin bir fonksiyonu bulunmamaktadır. Bu dönemde yapılan binalarda çıkma yapılarak cepheye hareketlilik kazandırılan yapılardan birisidir. Günümüzde iş hanı olarak kullanılan binanın zemin katı dükkanlardan oluşmaktadır. Köşe parselde ve ana cadde üzerinde bulunması sebebiyle üst katlarda çıkma yapılmıştır. Bu çıkmalar ikinci ve üçüncü katlarda gruplar halinde tasarlanmıştır. Çıkmalar birinci kata payandalar ile bağlanmış ve taşınmıştır (Resim 4.45b).

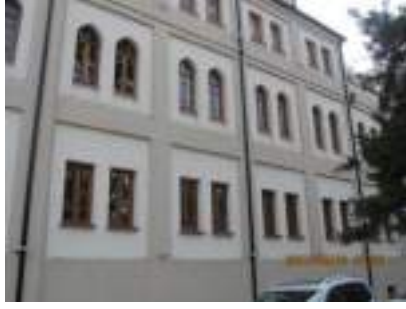
Resim 4. 46. Eskişehir Turing Otel

a. Turing Otel Yan Cephe

b. Turing Otel Giriş

Eskişehir'in önemli yapılarından olan Turing Otel incelenen diğer yapılara oranla daha sade bir cephe düzenine sahiptir. Yapının dükkan olarak kullanılan zemin kat ve birinci kat pencereleri düz olarak tasarlanmış olup, ikinci ve üçüncü katlardaki pencere düzeni kemerlidir. İkinci kat pencereleri sivri, son kat pencereleri basık kemerli olarak tasarlanmıştır (Resim 4.46a). Tüm katlarda pencereleri ikişerli olarak gruplandırılarak bir cephe düzeni oluşturulmuştur. Simetri aksından yapılan ana giriş yüksek giriş olarak tasarlanmış olup, üzeri balkon olarak kullanılmaktadır. Balkon korkuluğu sade tutularak betondan yapılmıştır (Resim 4.46b). İkili olarak gruplandırılmış pencere kenarlarında, görselliği arttırmak için fugalı çıkartmalar yapılmış olup cephedeki tek süsleme unsuru bunlar olmuştur. Kademeli olarak tasarlanan yapının çatısı kırma çatı olup, ana giriş üzerindeki kısım yükseltilerek giriş vurgulanmıştır. Yükseltelen giriş çatısında geniş saçaklar olup, yapının diğer çatı kısımlarında geniş saçak detayı kullanılmamıştır (Şekil 4.25) (Tablo 4.9).

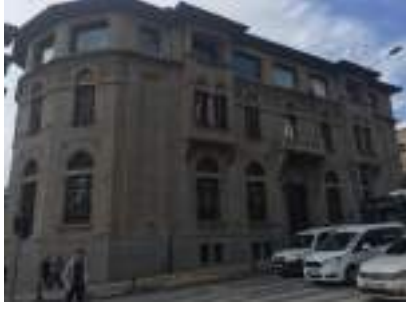
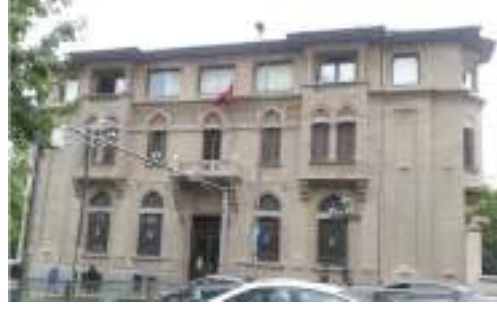
Resim 4. 49. Ankara Osmanlı Bankası (Mimarı Giulio Mongeri)

a. Ankara Osmanlı Bankası Köşesi

b. Ankara Osmanlı Bankası Girişi
(Kaynak: Çinici, 2015)

Giriş cephesinde balkona sahip yapılardan biri de Mongeri'nin 1926'da tasarladığı Ankara Osmanlı Bankası olmuştur. Birinci katta yapılan çıkmanın üzeri son katta balkon olarak kullanılmaktadır. Balkonların yanları sütunlarla kapatılırken korkulukları da kagir taştan yapılmıştır. Ayrıca girişin üzeri de balkon olarak tasarlanmıştır. Yapılan çıkmalar ile uyumlu olarak payandalar ile taşınmıştır. Ankara Osmanlı Bankası'nda da giriş cephesine çıkmalar yapılarak hem cepheye hareketlilik kazandırılmış hem de birinci katta bulunan bu mekanlarda daha çok kullanım alanı sağlanmıştır. Yapı cadde üzerinde olduğu için yaya kaldırımından insanların daha rahat faydalanabilmesi için de yapılan bir uygulama olmuştur. Yapılan bu çıkmalar payandalar ile taşınırken üst kattaki balkonlarla yekpare gelerek cephede bütünlük sağlanmıştır. Bulunduğu arsanın şekline bağlı olarak eğri bir L plan şemasına sahip olduğu için üst örtüsü de diğer yapılardan farklıdır. Çatıda herhangi bir kot farkı yoktur fakat binanın plan şemasına göre eğimli bir çatı örtüsüne sahiptir. İncelenen diğer yapılardan cephe anlamında biraz farklıdır. Diğer yapılardaki gibi her katta pencere karakteri farklıdır, fakat son katta genellikle sivri kemerli pencereler tasarlanırken bu yapıda son kat pencereleri düz, yalın ve geniş olacak şekilde tasarlanmıştır. İkinci katta bulunan pencereler sivri kemerli olup, hem kemer alınlıkları hem de kemer hizasında tüm cephe oymalı taş işlemlere sahiptir. Bu işlemler yatay bir kornişle bitirilmiştir. Zemin katta bulunan pencereler de sivri kemerli tasarlanmış, diğer yapılardan farklı olmak üzere kemer içleri petek şeklinde demirlerle kapatılmıştır. Daha önce belirtildiği gibi Ankara Osmanlı Bankası ön cephelere daha çok önem verilip arka cephelerin daha sade tutulmasına farklı bir örnek olmuştur.

Bu yapı köşe parselde bulunmakta ve ana caddeye bakan üç cephesi olmasına rağmen sadece giriş cephesinde daha güçlü bir ifade vardır (Resim 4.49a). Aynı caddeye bakan diğer iki cephesi daha yalın tasarlanmıştır. Ankara Osmanlı Bankası genel olarak bulunduğu çevredeki diğer Birinci Ulusal Dönem yapılardan daha yalındır (Resim 4.49b).

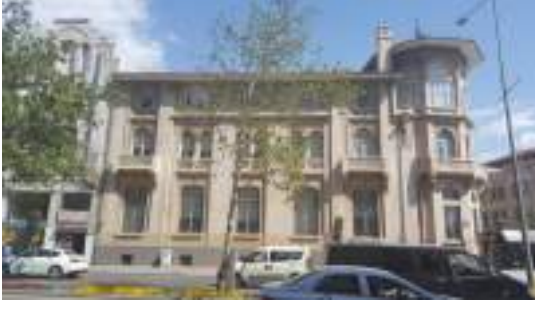
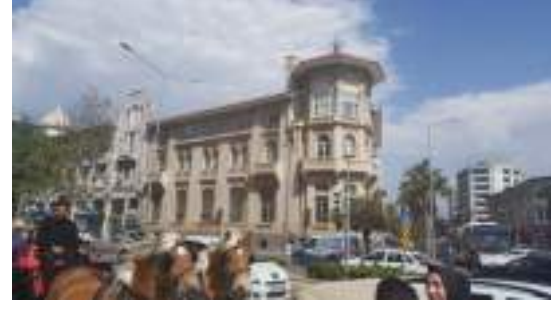
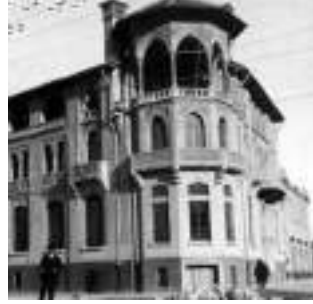
Resim 4. 50. İzmir Osmanlı Bankası

a. İzmir Osmanlı Bankası Cephesi

b. İzmir Osmanlı Bankası Restorasyon Sonrası

c. İzmir Osmanlı Bankası İlk Hali

Oldukça büyük balkonlardan birine sahip olan İzmir Osmanlı Bankası, geçirdiği restorasyonlar sonunda büyük balkonu kapatılarak kullanılmaya başlanmıştır (Resim 4.50a). Birinci katında da ufak balkonlara yer verilmiştir. Bu balkonlar çıkma şeklinde tasarlanıp alt kata payanda ile taşınmıştır. Bu payandalar cepheye hareketlilik de sağlamıştır. Balkon korkulukları, galeri boşluğunun korkulukları gibi Selçuklu yıldızının taşa oyulması ile oluşturulmuştur. Köşe bina olmasından kaynaklı olarak köşe aksı yükseltilerek farklılaştırılmış olan İzmir Osmanlı Bankası da bu yönüyle önemli yapılardan bir olmuştur (Resim 4.50b). Bu yükseltilen köşe daha önce de belirtildiği gibi yarı açık bir mekân olarak kullanılırken günümüzde kapalı bir kütle haline gelmiştir. Üzeri yükseltilen ve kule görünümü verilen bu kısmın çatısı kubbe ile değil, piramidal çatı ile kapatılmıştır. Çatının üzerinde âlem bölümü de bulunmaktadır. Yapı bu özelliği ile incelenen diğer yapılardan ayrılır. Çünkü bu özellik Beylikler dönemi ve erken Osmanlı dini mimarlığına dayanmaktadır (Aslanoğlu, 2010) (Resim 4.50c).

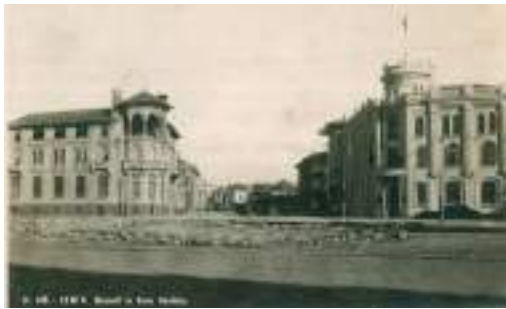
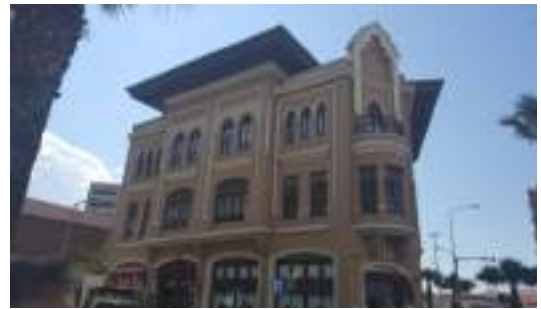
Resim 4. 52. İzmir Roma Bankası

a. İzmir Osmanlı ve Roma Bankaları

b. İzmir Roma Bankası Yan Cephe

Birinci Ulusal Dönem de diğer mimari akımlarda olduğu gibi kendi içinde yıllar geçtikçe farklılıklar göstermektedir. Bu nedenle Birinci Ulusal Dönem son yapılarından olan İzmir Roma Bankası, cephe özellikleri bakımından diğer yapılardan farklıdır (Resim 4.52a). Öncelikle giriş kısmının üzeri diğer yapılardaki gibi yükseltilmiştir. Fakat üzeri teras çatı olarak bırakılarak daha yalın görünmesi sağlanmıştır. Bu yapının pencerelerinde sivri kemer kullanılmamıştır. Genellikle basık kemer kullanılıp, kalınlıklarında ve işlemlerinde farklılık oluşturulmuştur. Kemerlerin alınlıkları genelde alçı ile şekillendirilmiştir. Pencereler arası, dikey olarak yivli elemanlar ile bölünmüştür. Ayrıca zemin katta kullanılan rustik taş kaplama ile diğer katlardan ayrılması sağlanmıştır. Girişin üzerindeki balkon korkuluğu ve pencere altlarına yapılmış olan korkuluklar dökme demirden yapılmıştır. Yapı bu özellikleri ile dönemin diğer yapılardan farklılık göstermektedir. Osmanlı özelliklerinden çok Batı tarzı baskın olmuştur (Resim 4.52b) (Şekil 4.28) (Tablo 4.10).

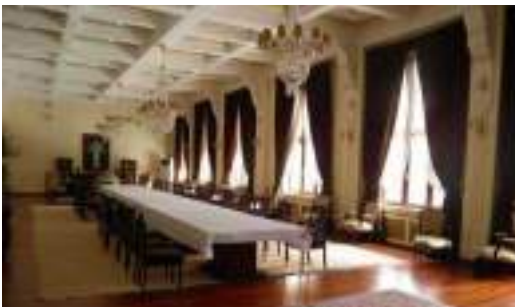
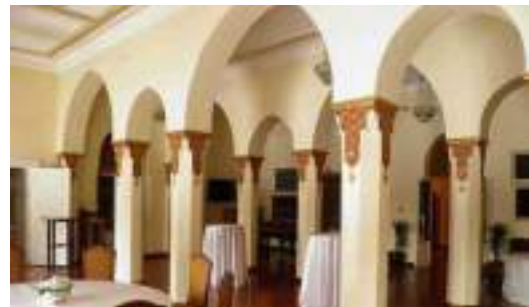
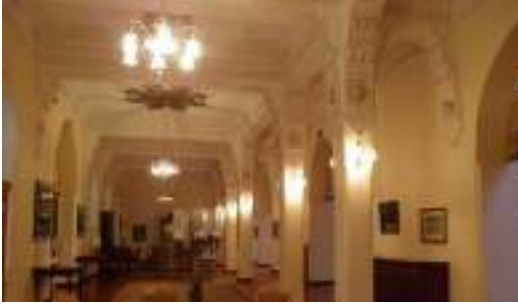
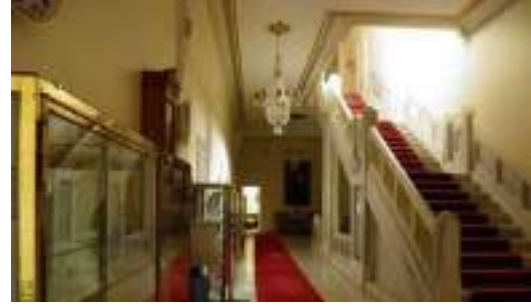
Resim 4. 56. Ankara Palas

a. Ankara Palas İç Mekan

b. Ankara Palas İç Mekan

c. Ankara Palas İç Mekan
(Kaynak: http://www.ergir.com/2012/Ankara_Palas.htm (Son Erişim: 14.07.2016))

d. Ankara Palas İç Mekan

Ankara Palas iç mekan süslemesinin en yoğun olduğu yapılardan biridir. Yapının her yerinde Birinci Ulusal Dönem süsleme özelliklerini görmek mümkündür. Her mekanda farklı süslemelerin ağırlık verildiği bir özelliğe sahiptir. Merdivenler mermerden yapılmış olup, korkulukları Selçuklu yıldızı işlemeli olarak tasarlanmıştır (Resim 4.56a). Büyük alan kaplayan mekanlar kemerler ile bölünerek taşınmıştır ve bu kemerler bitki ve geometrik şekilli işlemlerle süslenmiştir (Resim 4.56b). Birçok mekan tavanında alçı süslemeler bulunmaktadır. İç mekanda her yer Osmanlı yapı ve bezeme sanatına uyumlu olarak tasarlanmıştır (Resim 4.56c) (Resim 4.56d).

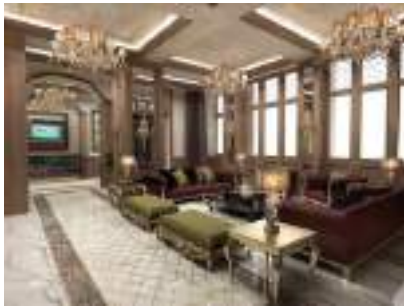
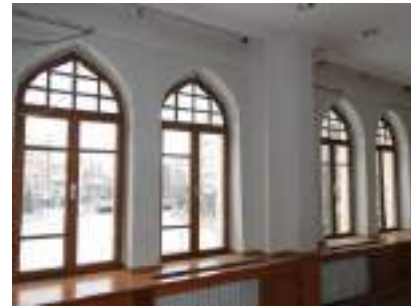
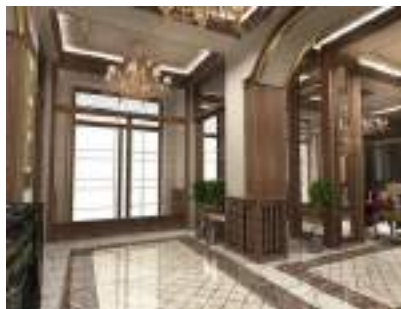
Resim 4. 57. Eskişehir Turing Otel

a. Eskişehir Turing Otel İç Mekan
(Kaynak: http://www.oturanel.com/proje_detay.asp?proje=39 (Son Erişim: 08.12.2017))

b. Eskişehir Turing Otel İç Mekan

c. Eskişehir Turing Otel İç Mekan
(Kaynak: http://www.oturanel.com/proje_detay.asp?proje=39 (Son Erişim: 08.12.2017))

Eskişehir Turing Otel günümüzde restorasyon geçirip yenilediği için iç mekan süslemesi olan bir yapıdır (Resim 4.57a). Dört kattan oluşan otel, yapıldığı zaman daha sade bir iç mekana sahipken, geçirdiği restorasyon ile günümüzde oldukça bezemeye sahiptir (Resim 4.57b). Mekanlar arası geçişler basık kemerler ile sağlanmaktadır (Resim 4.57c). Yapının tavanlarının boyaları özgün olmasa da formu özgünlüğünü korumaktadır. Döşemelerdeki özgün kaplama günümüzde bulunmamaktadır.

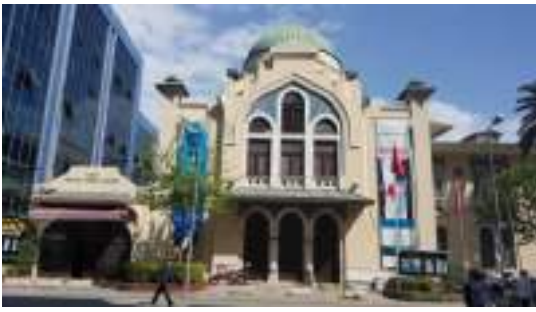
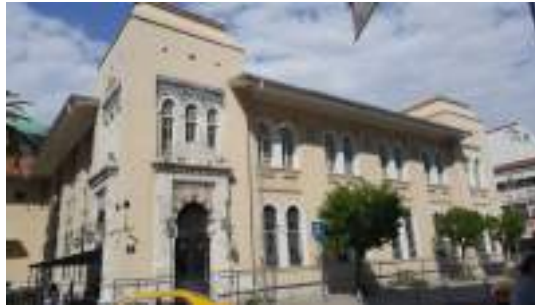
Resim 4. 58. İzmir Milli Kütüphane ve Milli Sinema

a. İzmir Milli Sinema

c. İzmir Milli Kütüphane

İç mekan süslemesine önem verildiği, içinde ve dışında yoğun Kütahya çinisi bezemeleri barındıran bir yapı da İzmir Milli Sinema binasıdır (Resim 4.58a). Sinema salonunun duvarlarında ve taşıyıcı sütunlarında bulunan süslemeler oldukça abartılmış olup, Osmanlı mimarisine gönderme yapılmıştır. İzmir’de bulunan ve Milli Sinema binasının komşuluğunda olan Milli Kütüphane binasının iç mekanlarında herhangi bir süsleme ögesi bulunmamaktadır. Sadece içeride oluşturulan galeriyi aydınlatan ışıklık renkli camlar ile süslenmiştir (Aslanoğlu, 2010) (Resim 4.58b). Çünkü Milli Kütüphane, daha önce bahsedildiği üzere zor şartlarda ve imkansızlıklarda yapılmıştır. Bu yüzden dönemin mimari özellikleri sadece cephede kullanılabilmiştir (Resim 4.58c).

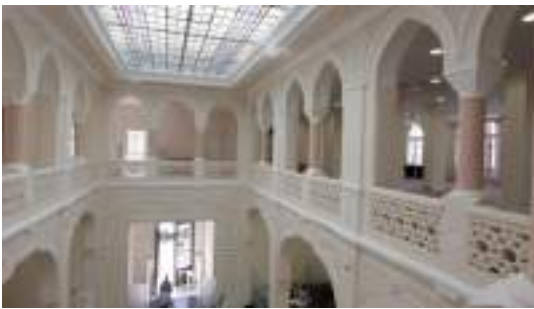
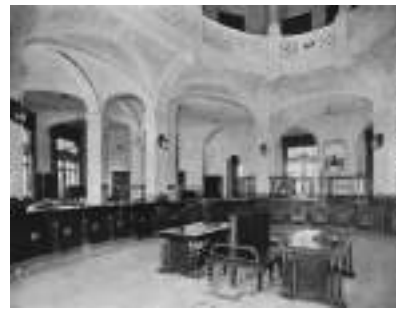
Resim 4.60. Banka Yapılarındaki Galerisi Boşlukları

a. İzmir Osmanlı Bankası Galerisi
(Kaynak: <http://www.umart.com.tr/proje-detay.aspx?p=35&k=1> (Son Erişim: 14.07.2016))

b. Ankara İş Bankası İdare Merkezi
(Kaynak: Çinici ,2015)

İzmir Osmanlı Bankası da benzer iç süslemelere sahip yapılardan birisidir. Galerisi boşluğunu taşıyan ayaklar basık kemerle bitirilmiştir. Üst kat ise daha az aralıklı sivri kemerler ile kapatılmıştır. Galerisi korkulukları yine Selçuklu yıldızından yola çıkılarak kagir oyma taştan yapılmıştır. Hem alt katta hem de üst katta kemer alınlıkları kabartmalı olarak işlenmiştir. Yapı hem asil hemde anıtsal bir görüntüye sahip olmuştur. Galerideki sivri kemerleri üçgen başlıklı sütunlar taşımaktadır (Resim 4.60a). İç mekan süslemesi olarak önemli bir yere sahip yapılardan olan Türkiye İş Bankası İdare Merkezi, içerisinde alçıdan süslemelerin yoğun olduğu bir yapıdır. Galerisi korkulukları ise yine Selçuklu yıldızı şeklinde tasarlanmıştır (Resim 4.60b).

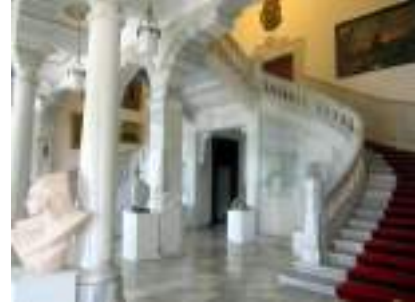
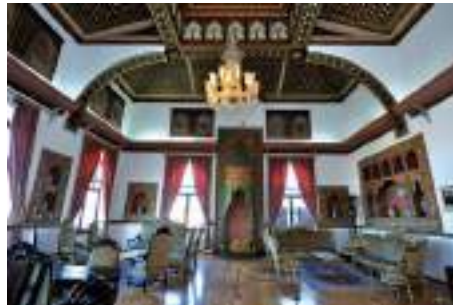
Resim 4. 61. Ankara Türk Ocağı İç Mekan

b. Türk Ocağı Giriş Merdivenleri

c. Türk Ocağı Tavan Detayı

Ankara Türk Ocağı binası da iç mekan bezemesinin yoğun olduğu yapılardan birisidir (Resim 4.61a). Bodrum üzeri üç kattan oluşan yapının yatay sirkülasyon alanları ve giriş holü, insanların etkilenmesi için mermer kaplama olarak yapılmıştır

(Resim 4.61b). Günümüzde Resim Heykel Müzesi olarak kullanılan yapının iç mekanları özgünlüğünü korumaktadır. Yapının bazı salonlarının tavanlarında kemerli, yarım kubbeli formlar kullanılarak farklılaştırılmış bölümler bulunmaktadır. Bu bölümler aynı zamanda el işçiliği boyamalarla renklendirilmiştir. Yine bazı mekanların içerisinde oluşturulan nişlerin, el oyması ahşap malzemeler ile görselliği artırılmak istenmiştir. Mekanlar büyük ve gösterişli avizelerle aydınlatılmaktadır (Resim 4.61c).

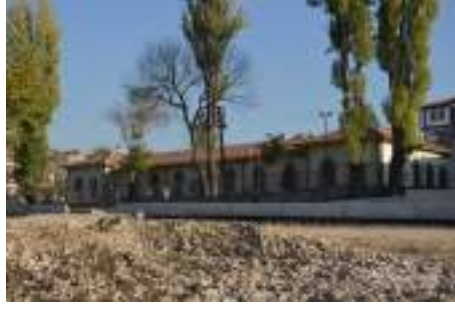
Resim 4.69. Ankara İsmet Paşa İlkokulu
(Kaynak: <http://www.panoramio.com/photo/113655367> (Son Erişim: 14.07.2016))

Ankara'da bulunan İsmet Paşa İlkokulu bu dönemin ilk örneklerinden biri olup 1920'lerde yapıldığı tahmin edilmektedir. Çok geniş olmayan bir bahçe içine konumlanmış olan yapı bodrum üzerinde tek katlı olarak tasarlanmıştır. Simetrik ve dikdörtgen plan şemasına sahiptir. Tip ilkokul yapılarına göre simetri ekseninin sağına ve soluna bir aks daha eklenmiştir. Orta aksta giriş konumlandırılmış, köşe akslar orta akstan bir miktar taşırılmıştır. Giriş aksının karşısında ve yan taraflarında sınıflar ve idari bölüm konumlandırılmıştır (Resim 4.69).

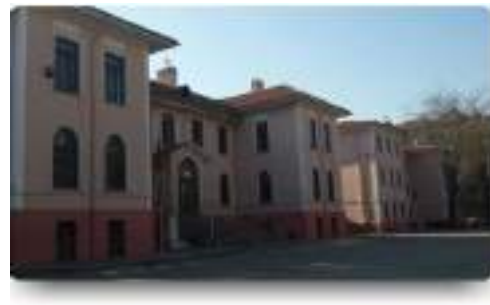
Resim 4.70. Mimar Kemal İlkokulu (Mimar Kemalettin)
(Kaynak: http://mimarkemaloo.meb.k12.tr/tema/icerikler/okulumuzun-tarihcesi_182378.html (Son Erişim: 11.08.2016))

Ankara’da bulunan ilk eğitim yapılarından olan Mimar Kemal İlkokulu, 1926 yılında Mimar Kemalettin tarafından tasarlanmıştır. Büyük bir bahçe içine konumlanan okul dönemin önemli kamu yapılarından olmuştur. Bulunduğu bölgenin ihtiyacını karşılayamamış ve 1943 yılında ek bina yapılmıştır (Resim 4.70). Mimar Kemal İlkokulu da simetrik ve dikdörtgen plan şemasına sahip olan okullardan olmuştur. I tipi koridor sistemine sahiptir (Şekil 4.34). Orta akstan giriş yapılmıştır. Bu giriş rüzgarlık şeklinde dışarı taşırılmıştır. Binanın sağında ve solunda düşey sirkülasyon için merdivenler konumlandırılmıştır. Girişin yan bölümlerinde ve karşısında sınıflar ve idari bölüm odaları mevcuttur. Geçirdiği tadilatlar ile her iki katta müdür odasının yanına ıslak hacim yerleştirilmiştir. Merdiven evleri yapının yan cephelerinde dışarı taşırılmış olup, giriş cephesi tarafında da köşe akslar taşırılmıştır. Yapının arka tarafı yekpare olarak tasarlanmıştır.

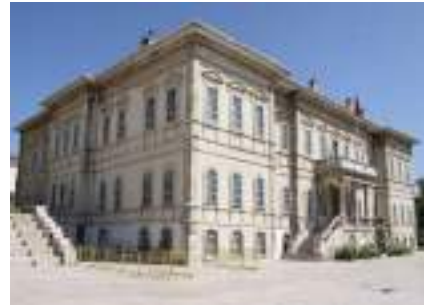
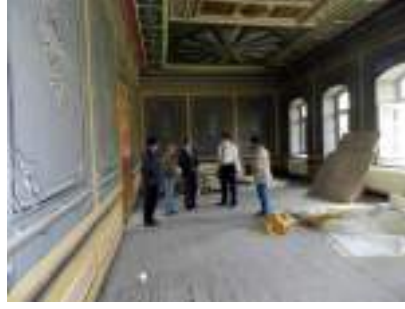
Resim 4. 72. Sivas Lisesi

a. Sivas Lisesi (Mimarı Şahin Agopyan)
(Kaynak:<http://secreturkey.com/sivastagorulecek-yerler.html> (Son Erişim: 26.07.2016))

b. Sivas Lisesi İç Mekan

Sivas Lisesi'nin tüm cepheleri aynı derecede tasarlanmıştır. Büyük bir meydan içinde simgesel olarak tasarlandığı için cepheler arasında tasarım farkı bulunmamaktadır (Resim 4.83a). Bodrum ve zemin kat pencereleri basık kemerli, birinci kat pencereleri daha fazla basık kemerli tasarlanmıştır. Katlar arasında yatay ve bu yatayların arasında dikey silme detaylar bulunmaktadır. Birinci kat pencerelerinin üzerinde üçgen kabartmalı detaylar vardır. Geniş saçaklara sahip olan yapının bu saçakları yatay kademeli silmeler ile taşınmıştır. Kırma çatı ile üst örtüsü tamamlanan yapının iç avlusunun üzeri restorasyon sürecinde cam çelik üst örtü ile kapatılmıştır

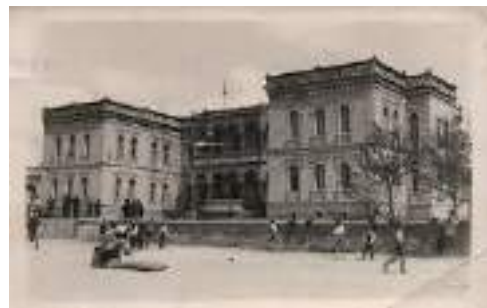
Resim 4.74. Kayseri Develi Lisesi (Süleyman Unutulmaz)
(Kaynak: <http://www.ozdeveli.net/2013/12/develi-anadolu-lisesi.html> (Son Erişim: 26.07.2016))

1923 yılında mimar Süleyman Unutulmaz tarafından tasarlanan fakat imkansızlıklar nedeni ile 1930 yılında bitirilen Birinci Ulusal Mimarlık Dönemi yapılarından birisi de Kayseri Develi Lisesi olmuştur (Işık, 2010; Kayseri Eğitim Belgeseli, 1998). Büyük bir okul bahçesinde konumlanan yapı ilçe merkezinde bulunmaktadır. Kayseri Develi Lisesi U plan şemasına sahip yapılardan birisidir (Şekil 4.38). Simetrik bir yapı olarak tasarlanmıştır ve simetri ekseninden yapıya giriş sağlanmıştır. Birinci Ulusal Dönemi yapılarında da incelendiği üzere giriş kısmı son cemaat mahalli şeklinde tasarlanmış olup bu kısımda dairesel bir balkon mekanı oluşturulmuştur (Resim 4.74). Üst katta da bu kısım yine balkon olarak çözülmüştür. Balkon korkulukları taş malzemeden yapılmış olup üçgen ayaklı sütun başlıkları ile taşınması sağlanmıştır. Yapıda düşey sirkülasyon köşe akslardan simetrik olarak tasarlanmıştır. Plan şeması ile aynı doğrultuda oluşturulan koridor sistemi giriş cephesinden açılan pencereler ile aydınlatılmıştır. Cepheye hareketlilik kazandırma adına plan şemasında çıkımlar görmek mümkündür.

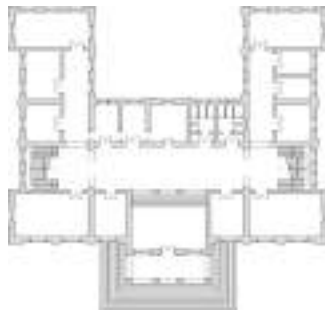
Şekil 4.39. Eskişehir Atatürk Lisesi Kat Planı
(Kaynak: Sözen, 1984'den Alınan Ölçüler
Doğrultusunda Şematize Edilmiştir.)

1930'larda Hükümet Konağı olarak yapılan ve daha sonra eğitim yapısı olarak kullanılmaya başlanan, bir başka Birinci Ulusal Mimarlık Dönemi örneği de Eskişehir'de bulunmaktadır. 1933 yılında Atatürk'ün isteği ile eğitim yapısı olmuştur (Okul Arşivi). Günümüzde şehrin merkezinde ve kavşak noktasında bulunmaktadır. U plan şemasına sahip olan bir yapıdır (Şekil 4.39). Plan şeması olarak simetriktir fakat ihtiyaca göre yapıdaki bölme duvarlar değiştirilmiştir. Giriş simetri aksından sağlanmış olup üzeri balkon olarak tasarlanmıştır. Girişe yaklaşım, büyük merdivenler ve sivri kemerle tasarlanan revakla sağlanmaktadır. Düşey sirkülasyon girişin sağ ve sol tarafında simetrik olarak tasarlanmıştır. Plan şeması ile aynı formda bir koridor sistemi bulunmaktadır. Yapıya giriş yapıldıktan sonra iç mekanda da bir kot farkı yapılmış böylece yapının önemi ve büyüklüğü vurgulanmak istenmiştir (Resim 4.75).

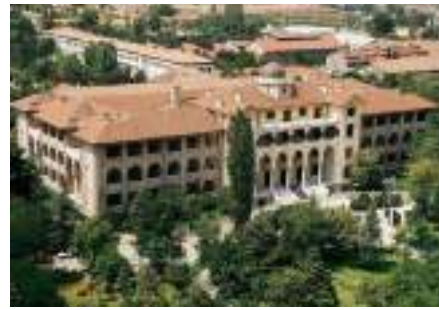
Resim 4.76. Ankara Gazi Öğretmen Okulu (Mimar Kemalettin)

tamamlanan Ankara Gazi Öğretmen okulu olmuştur (Yavuz, 1981). Döneminin en görkemli örneklerinden olan yapının Birinci Ulusal Dönem geç yapılarından olduğu için farklı özellikleri de bulunmaktadır. Öncelikle yapı o dönemde yapılan örnekler içinde çok katlı olması ile farklıdır. Bodrum üzeri dört katlı olan yapının orta bölümü bir kat daha çıkmıştır. Ayrıca giriş aksının en üstünde de bir kat daha çıkararak altı katlı olarak tasarlanmıştır. Yapılan bu altıncı kat gözlem evi olarak kullanılmıştır. Ankara Gazi Öğretmen Okulu, dikdörtgen plan şemasına sahip olup simetrik olarak tasarlanmıştır. İç mekanda iç bahçesi ile döneminin önemli yapılarından olmuştur (Resim 4.76). İç bahçeler üst kısımda ışıklık ile aydınlanan bir mekan olmuştur (Şekil 4.40). Yapıya simetri aksından giriş yapılmaktadır. Giriş aksının yanında bulunan akslar öne çıkartılmış ve yükseltilmiştir. Giriş aksının üzerinde balkon tasarlanmıştır. Balkon mekanı yapının genelinde ara akslarda kendini tekrar etmiştir. Balkon korkulukları taş malzeme ile oluşturulmuştur. Giriş aksının sağında ve solunda, iç bahçeye bakan ve böylece doğal aydınlanması olan merdivenler bulunmaktadır. Ayrıca yapının arka kısmında simetrik olarak iki adet servis merdivenleri de bulunmaktadır. Plan şeması, simetrikliği, balkon tasarımı giriş aksı ile Birinci Ulusal Dönem özelliklerini oldukça fazla yansıtan bir yapı olmuştur (Tablo 4.13).

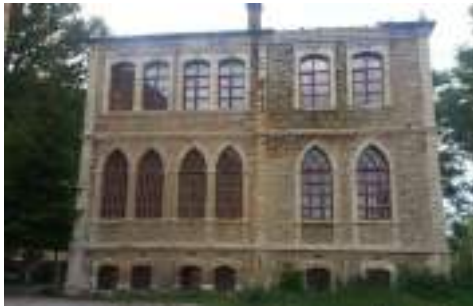
Resim 4.77. Akşehir Gazi Mustafa Kemal İlkokulu

a. Akşehir Gazi Mustafa Kemal İlkokulu Yan Cephe
(Kaynak: Dağ ,2015)

b. Akşehir Gazi Mustafa Kemal İlkokulu Giriş
Cephesi
(Kaynak: Yaylıoğlu ,2010)

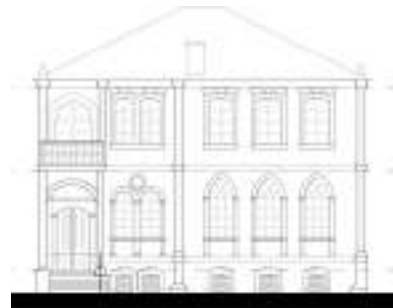
Şekil 4.41. Akşehir Gazi Mustafa Kemal İlkokulu Giriş Cephesi

Birinci Ulusal Mimarlık Dönemi yapılarından olan Akşehir Gazi Mustafa Kemal İlkokulu cephe özellikleri ile kendini gösteren bir yapıdır (Şekil 4.41). Kesme taştan olan cephesinin köşeleri daha düzgün kesilmiş olan taşlar ile pahlanmıştır. Her kat birbirinden yatay kornişlerle ayrılmıştır. Son kattaki yatay korniş daha kalın ve işlemeli olarak tasarlanmıştır (Resim 4.77a). Bodrum ve birinci kat pencereleri basık kemerli olarak tasarlanmış olup, zemin kat pencereleri sivri kemerlidir. Cephede bazı pencereler ikili olarak gruplandırılarak, taş ile kaplanmıştır. Giriş üzeri balkon tasarımını görmek bu yapıda mümkündür (Resim 4.77b). Fakat balkonda fazla süsleme bulunmamaktadır. Yapının üst örtüsü kırma çatı ile kapatılmış olup kiremit ile kaplanmıştır.

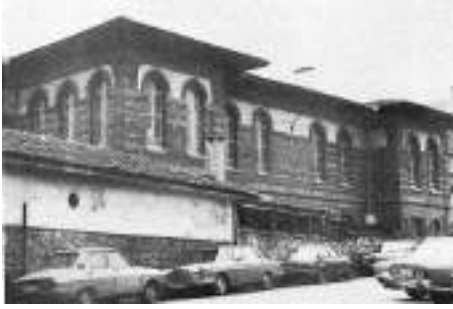
Resim 4.78. Bursa Atatürk İlkokulu
(Kaynak: Sözen, 1984)

İki katlı olarak tasarlanan Bursa Atatürk İlkokulu, kesme taştan yapılmıştır. Yapının zemin kat pencereleri basık, üst kat ise sivri kemerli olarak tasarlanmıştır (Şekil

4.42). Binaya giriş koridor aksından yani simetri aksının dikine olacak şekilde sağlanmış ve arazi eğiminden dolayı yüksek girişli olarak tasarlanmıştır. Plan şemasında yapının öne doğru çıkartılan bölümleri, cephede düşey malzemeyle vurgulanmıştır. Aynı zamanda yapının katları arasında yatay korniş elemanları kullanılmıştır. Kıрма çatı olarak tasarlanan yapı, geniş saçaklara sahip olup bu saçaklar demir destekler ile taşınmıştır. Yapının cephe süslemesi, farklı renklerde yapılan boyalarla sağlanmıştır. Genelinde sade tasarlanmış bir eğitim yapısıdır (Resim 4.78).

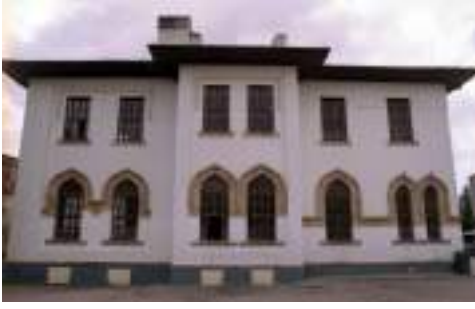
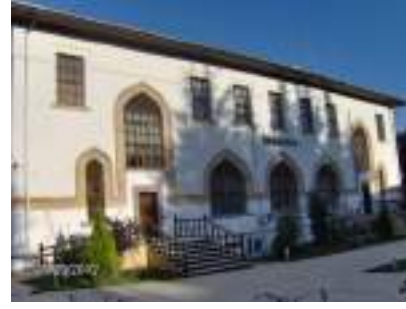
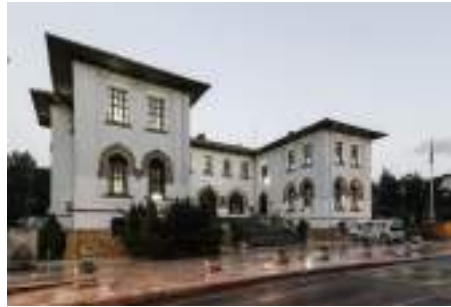
Resim 4. 79. Merzifon Kara Mustafa Paşa İlkokulu

Merzifon Kara Mustafa Paşa İlkokulu, Birinci Ulusal Mimarlık Dönemi özelliklerini taşıyan ancak bu özelliklerin farklı şekilde yorumlandığı bir yapıdır. Zemin kat pencereleri sivri kemerli olarak tasarlanmıştır. Üst kat ise düz pencerelerden oluşmaktadır. Tüm pencerelerin etrafında nişler bulunmakta olup, zemin kat pencereleri ikili olarak gruplandırılmıştır (Resim 4.79a) (Şekil 4.43). Gruplanan bu pencerelerin etrafı silme taş ile kaplanmıştır, bitişlerinde taş işlemler bulunmaktadır. Üst kat pencerelerinin etrafında da kabartma olarak ince taş süslemeler tasarlanmıştır. Zemin kat bodrum kattan yatay kornişlerle ayrılmıştır. Üst örtüsü kırma çatı olarak tasarlanan yapının saçakları, Birinci Ulusal Dönem özellikleri itibari ile geniş tutulmuş olup alt kısımları ahşap ile kapatılmıştır. Yapının tüm hollerinden çıkış sağlanmaktadır (Resim 4.79b). Arka girişlerin olduğu merdivenlerde geniş, sivri kemerli pencereler ile doğal aydınlatma sağlanmıştır. Ana giriş merdiveni restorasyon sonunda daha geniş hale getirilerek yapının anıtsallığı artırılmıştır (Resim 4.79c).

a. Merzifon Kara Mustafa Paşa İlkokulu Kuzey Cehesi
(Kaynak: Vakıflar Bölge Müdürlüğü)

b. Merzifon Kara Mustafa Paşa İlkokulu Batı Cehesi
Kaynak: <http://www.panoramio.com/photo/86295547>
(Son Erişim: 26.07.2016)

c. Merzifon Kara Mustafa Paşa İlkokulu Doğu Cehesi
(Kaynak: <http://www.mustafaturgut.com.tr/bayram-sabahi-ve-keskek-merzifon/>) (Son Erişim: 26.07.2016)

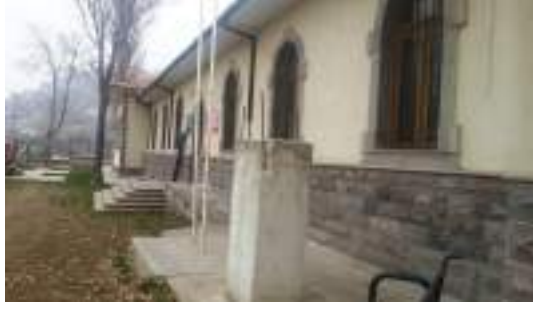
Resim 4.80. Ankara İsmet Paşa İlkokulu

Ankara İsmet Paşa İlkokulu yalnız bir cepheye sahiptir (Resim 4.80). Bütün pencereler aynı boyutta ve hafif sivri kemerlidir. Kemerler ince kesme taş ile yapılmıştır. Yerden pencere altlarına kadar taş kaplama bulunmaktadır. Taşırılan aksların köşelerinde dikey olarak taş kaplama yapılmıştır. Geniş saçaklı olarak tasarlanan yapının üzeri kırma çatı ile kapatılmıştır.

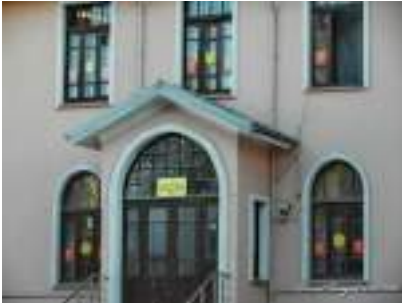
Resim 4.81. Mimar Kemal İlkokulu Giriş Detayı

Ankara Mimar Kemal İlkokulu cephe tarzı açısından diğer okullardan bir takım özellikleri ile ayrılmıştır. Yapının giriş katındaki pencereleri sivri kemerli olarak tasarlanmıştır. Üst kat pencereleri ile bodrum pencereleri ise düz tutulmuştur (Resim 4.81). Ön cephede pencere etraflarında ince alçı silmeler bulunmaktadır (Şekil 4.44). Arka cephe pencerelerinde bu detaylar bulunmamaktadır. Ön cephede, planda yapılan hareketlilik dışında herhangi bir süsleme bulunmamaktadır. Kırma çatı olarak tasarlanan üst örtü köşe akslarda yükseltilmiştir. Çatı arası aydınlatması için küçük kuş gözleri bulunmaktadır.

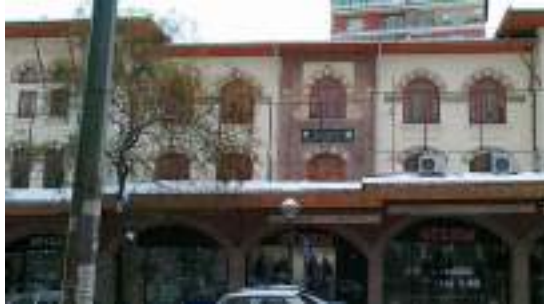
Resim 4. 82. Gazi ve Latife Okulları

Gazi ve Latife Okulları cephe süslemeleri dışında tam bir Birinci Ulusal Dönem yapısı olmuştur. Ön cephesi diğer cephelerine göre daha gösterişli tasarlanmıştır. Yapının zemin katında bulunan pencereler basık kemerliyken üst kat pencereleri sivri kemerli tasarlanmış olup her iki katın bu pencereleri etrafında iki farklı renkte taş kaplanmıştır. Giriş aksı koyu renk taş kaplama ile vurgulanmıştır ve üzerinde kabartmalı bitkisel motifli bezemeler ile süsleme yapılmıştır. Orta aksta yapılan bu taş

kaplamalar ile giriş taç kapı hissi uyandırmaktadır. Ön cephede zemin kat pencerelerinin üzerinde kare, üst kat pencerelerinin üzerinde ise dikdörtgen taş panolar bulunmaktadır. Üst kat pencereleri arasında yatay kornişle cephe hareketliliği artırılmak istenmiştir. Yapının geniş saçakları vardır ve bu saçaklar demir profiller ile taşınmaktadır. Saçak altları ahşap işleme detayları ile bezenmiştir. Kıрма çatı olarak tasarlanan yapının dışarıda olan köşe aksları ana çatıdan yükseltilmiştir. Böylece yapının anıtsallığı artırılmıştır (Resim 4.82) (Tablo 4.14).
