BİRİNCİ ULUSAL MİMARLIK DÖNEMİ
YAPI TİPOLOJİLERİ VE KONYA'DAKİ
EĞİTİM YAPILARININ ANALİZİ

YÜKSEK LİSANS TEZİ

Mimarlık Anabilim Dalı

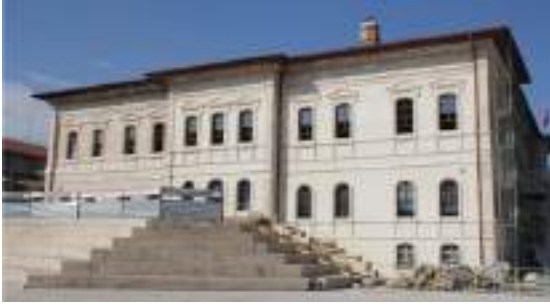
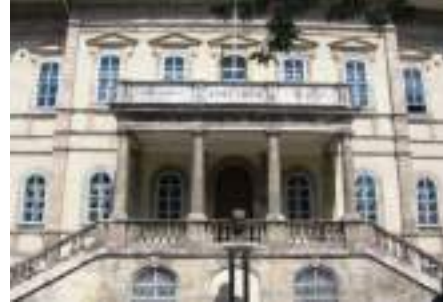
Resim 4. 83. Sivas Lisesi

Sivas Lisesi'nin tüm cepheleri aynı derecede tasarlanmıştır. Büyük bir meydan içinde simgesel olarak tasarlandığı için cepheler arasında tasarım farkı bulunmamaktadır (Resim 4.83a). Bodrum ve zemin kat pencereleri basık kemerli, birinci kat pencereleri daha fazla basık kemerli tasarlanmıştır. Katlar arasında yatay ve bu yatayların arasında dikey silme detaylar bulunmaktadır. Birinci kat pencerelerinin üzerinde üçgen kabartmalı detaylar vardır. Geniş saçaklara sahip olan yapının bu saçakları yatay kademeli silmeler ile taşınmıştır. Kırma çatı ile üst örtüsü tamamlanan yapının iç avlusunun üzeri restorasyon sürecinde cam çelik üst örtü ile kapatılmıştır

(Şekil 4.45). Yapının girişi, mermer korkuluklu merdivenler ve balkonlu taşıyan mermer sütunlar ile vurgulanmıştır (Resim 4.83b).

a. Sivas Lisesi Arka Cephe

b. Sivas Lisesi Giriş

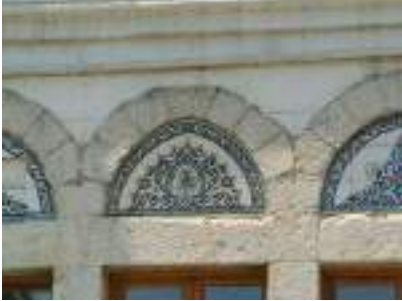
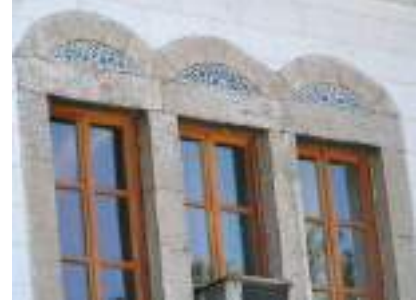
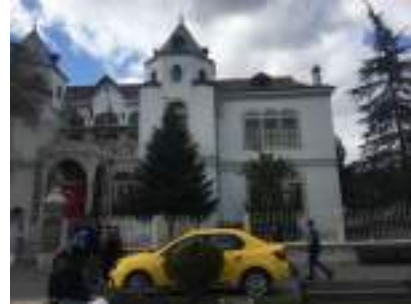
Resim 4. 84. Konya Sanayi Mektebi

Konya Sanayi Mektebi cephe özellikleriyle tam bir erken Birinci Ulusal Mimarlık Dönemi yapısı olmuştur. Bodrum ve birinci kat pencereleri basık kemerli tasarlanmış olup zemin kat pencereleri sivri kemerlidir (Resim 4.84a). Girişin üzerinde balkonlu vardır ve balkonun korkulukları taş malzeme kullanılarak tasarlanmıştır. Dikey simetriklik sağlanması açısından balkon üzeri de saplama çatı olarak kapatılmıştır (Şekil 4.46). Köşe akslardaki pencereler üçerli olarak gruplandırılarak kemer ile süslenmiş olup, kemer alınlıkları çini motifler ile bezenmiştir. Bu çiniler her kattaki kemer özelliğine göre tasarlanmıştır (Resim 4.84b). Katlar birbirinden yine dönem özelliği olan yatay kornişler ile ayrılmıştır. Giriş aksının iki yanında bulunan akslar simetrik olarak yükseltılarak üzeri kule görünümü verecek şekilde konik formda kapatılmıştır (Resim 4.84c). Bu konik formlar mekan içinde hissedilmekte ve küçük basık kemerli pencereler ile doğal aydınlanması sağlanan bu mekanlar oda olarak kullanılmaktadır. Çatısı incelenen diğer yapılardan farklı olarak çift eğimli tasarlanmış böylece çatı arası

da kullanılmıştır. Bu yapının bir diğer farkı da duvarların tuğla ile kapatılmış olması ve dış cephede kesme taş taklidi sıva ile yapılmış olmasıdır (Fırat, 2005) (Resim 4.84d) (Resim 4.84e).

a. Konya Sanayi Mektebi Cephe Detayı

c. Konya Sanayi Mektebi Cephe Detayı

e. Konya Sanayi Mektebi

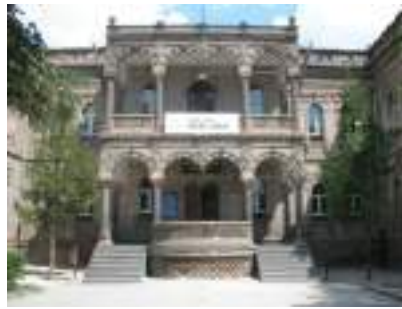
Resim 4.85. Kayseri Develi Lisesi
(Kaynak: <http://www.panoramio.com/photo/24288103> (Son Erişim: 26.07.2016))

Cephe karakteri olarak Birinci Ulusal Mimarlık Dönemi'nin önemli yapılarından biri Kayseri Develi Lisesi'dir. Giriş cephesi diğer cephelerine oranla daha süslemeli olan yapı oldukça anıtsal bir karaktere sahiptir (Resim 4.85). Zemin kat pencereleri basık kemerli, üst kat pencereleri sivri kemerli olarak tasarlanmış ve tüm pencerelerin alt kısımlarında dikdörtgen taş kabartma panolar yerleştirilmiştir. Katlar yatay kornişlerle birbirinden ayrılmıştır. Üst kat pencerelerinin üzerinde de farklı kabartmalı

ve oymalı taştan yatay silmeler bulunmaktadır (Şekil 4.47). Giriş cephesinde oluşturulan yarı açık mekan yine zemin katta basık kemerli tasarlanmış ve farklı renkli taşlardan yapılmıştır. Bu kemerler üçgen sütun başlıkları ile taşınmaktadır. Bu sütunlar üst katta da balkon olarak oluşturulan mekanın sivri kemerlerini taşımak için devam ettirilmiştir. İki katta da bulunan bu kemerli ve sütunlu düzen yapıya oldukça anıtsallık katmıştır. Yapının üst örtüsü kırma çatı olarak tasarlanmıştır. Çatı içeri doğru saklanmış, dış duvarlar çatı boyunca yükseltilerek korkuluk şeklinde bitirilmiştir. Korkuluklar ile duvarların birleştiği kısımlar Ankara Türk Ocağı'nda olduğu gibi işlenmiştir.

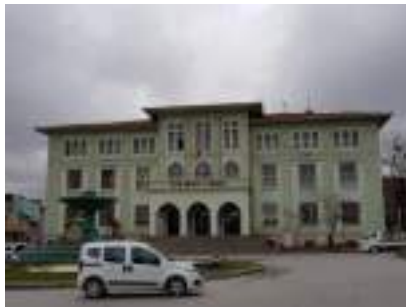
a. Eskişehir Atatürk Lisesi

Eskişehir Atatürk Lisesi, Birinci Ulusal Mimarlık Dönemi'nin son örneklerinden biri olması sebebi ile, dönem yapılarına göre daha sade ve Modern Mimarlık Dönemi özelliklerini taşıyan bir tasarıma sahiptir (Resim 4.86a). Sadeleştirilmiş bir tasarım olması ile de tüm cepheleri aynı özellikte tasarlanmıştır. Giriş cephesine farklı bir tasarım uygulanmamıştır (Resim 4.86b). Zemin kat ve birinci kat pencereleri, giriş aksı hariç, düz pencere olarak, giriş aksının bulunduğu pencereler ise sivri kemerli olarak tasarlanmıştır. Son kat pencereleri de sivri kemerli ve üçerli grup olarak tasarlanmış olup, yine giriş aksında bulunan pencereler biçim olarak diğerlerinden farklı olarak uygulanmıştır. Yapının girişi revaklı olarak tasarlanmış olup üzeri balkon olarak kullanılmaktadır (Şekil 4.48). Balkonun korkuluğu betondan sade bir şekilde bırakılmıştır. Revak kemerli geçişlerle oluşturulmuştur. Yapı iki katlı olarak göstermek istenilmiş, zemin ve birinci kat pencereleri bu şekilde gruplandırılarak fugalı bir kaplama yapılmıştır. Bunların dışında cephede herhangi bir malzeme ve süsleme kullanılmamıştır (Resim 4.86c). Kıırma çatı olarak tasarlanan yapının saçakları abartılmamıştır. Sadece girişi vurgulamak adına giriş aksının çatısı yüksek tutulmuştur.

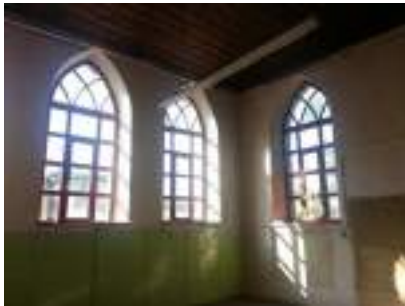
Resim 4. 88. Akşehir Gazi Mustafa Kemal İlkokulu

Akşehir Gazi Mustafa Kemal İlkokulu'nun dış cephesi dönem özelliklerini gösterirken iç mekanda herhangi bir süsleme ve bezeme unsurları kullanılmamıştır (Resim 4.88a). Sadece koridorların bazı yerlerinde ve bazı sınıflarda küçük nişler bulunmaktadır (Resim 4.88b). Bodrum kat zemin döşemesi taş iken diğer katlarda ahşap kullanılmıştır. Tavanlar, merdivenler ve doğramalar ahşap malzeme ile kaplanmıştır (Dağ, 2015).

a. Akşehir Gazi Mustafa Kemal İlkokulu İç Mekan

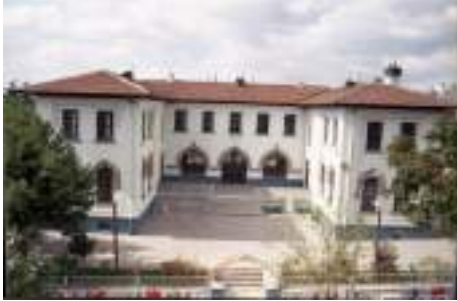
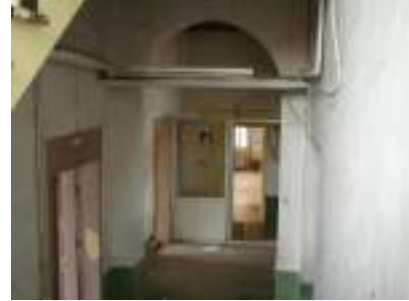
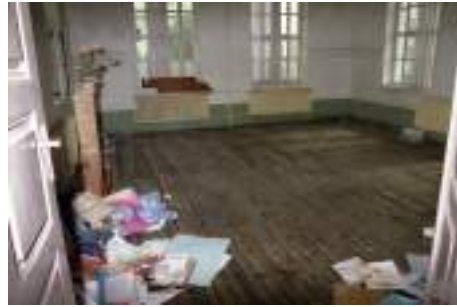
Resim 4. 89. Merzifon Kara Mustafa Pařa İlkokulu

Bursa Atatürk İlkokulu da yığma olarak tasarlanmış olan eğitim yapılarından olmuştur. İki katlı olarak tasarlanan yapıda, iç mekan süslemelerine rastlanmamaktadır. Merzifon Kara Mustafa Paşa İlkokulu'nun iç mekanda da fazla süsleme bulunmamaktadır. Holler arasında bulunan geçişler basık kemerler ile sağlanmıştır (Resim 4.89a). Sınıfların içi yalın olarak bırakılmıştır (Resim 4.89b). Yığma yapım

tekniki ile yapılmış olan yapının duvarlarında yerel yapı malzemesi ‘‘Harman Tuđlası’’ olarak bilinen ii dolu takoz tuđla kullanılmıřtır (Restorasyon Raporu, 2006) (Resim 4.89c).

a. Okul Genel Grnm

b. İ Mekan

c. Kře Sınıf

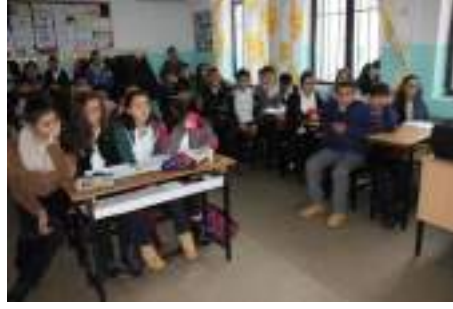
Resim 4.90. Mimar Kemal İlkokulu (Mimarı Kemalettin Bey)

Ankara İřmet Pařa İlkokulu yıđma yađım tekniđi ile yapılmıřtır. İ mekanlar sade olarak tasarlanmıřtır. herhangi bir ssleme ve bezeme gesine rastlanmamıřtır. Ankara Mimar Kemal İlkokulu betonarme sistemde yapılmıř olup, bodrum, zemin ve birinci kattan oluřmaktadır. Yapı iinde herhangi bir bezeme bulunmamaktadır (Alpagut, 2005). Yapıldıđı yıllarda kanalizasyon sistemi henz yerleřmediđi iin okulun ıslak hacimleri dıřarıda konumlanırken, daha sonra bitiřiđine bir ek yapılarak bu ihtiya giderilmiřtir. Islak hacim mekanlarına okulun yan cepesinde bulunan merdiven altından ulařım sađlanmıřtır (Resim 4.90).

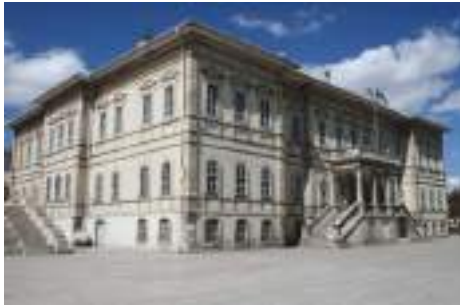
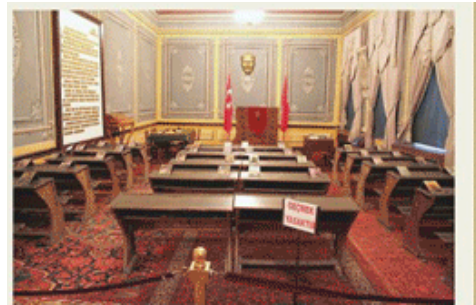
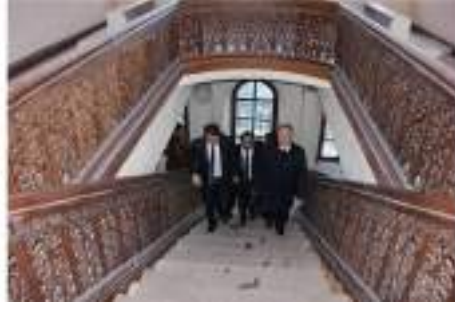
Resim 4. 91. Sivas Lisesi

Sivas Lisesi'nin plan merkezinde bir iç avlusu bulunmaktadır. Restorasyon raporlarında iç avlunun ortasında şadırvan bulunduğu tespit edilmiştir. Yapının bazı bölümleri süsleme açısından oldukça gösterişlidir (Resim 4.91a). Döşemeler mermer kaplı olup tavanlar ahşap kaplanmıştır. Fakat bazı mekanların tavanları ince işçilikle ahşap ve alçı bezemeler ile süslenmiştir. Mekanların duvarlarında da alçıdan süsleme öğelerine sahiptir. İç mekanda yapılmış olan ince süsleme işleri ile Birinci Ulusal dönemin özelliklerini yansıtmaktadır (Resim 4.91b) (Resim 4.91c).

a. Sivas Lisesi Genel

b. Sivas Lisesi Kongre Salonu

c. Sivas Lisesi İç Mekan

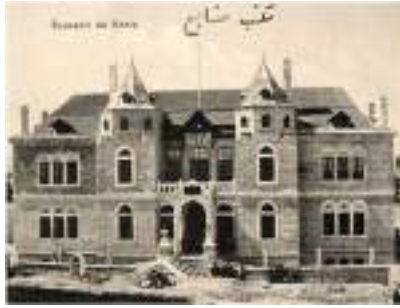
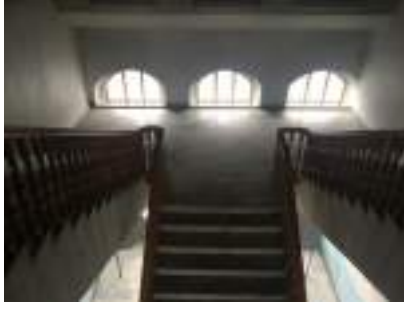
Resim 4. 92. Konya Sanayi Mektebi

Konya Sanayi Mektebi kagir olarak tasarlanmış, dönem itibari ile oldukça gösterişli olarak yapılmıştır (Resim 4.92a). Cephelerde oldukça dekoratif bir anlayış olsa da iç mekanda süslemeden kaçınılmış, oldukça sade bir görünüm vardır (Fırat, 2005). İç mekanda Birinci Ulusal Mimarlık Dönemi özelliklerinden görkemli bir ahşap merdiven ve küçük bir galeri boşluğu bulunmaktadır (Resim 4.92b) (Resim 4.92c). Yapının bazı bölümleri fonksiyon değişimi ve ihtiyaca dayalı olarak sonradan bölünmüş, yeni mekanlar oluşturulmuştur (Resim 4.92d). Tüm yapılan değişiklikler de süsleme açısından sade tutulmuştur.

a. Konya Sanayi Mektebi (Mimarı İzzetli Şefik Bey)
(Kaynak: http://www.konyayenigun.com/haber/102511/KONYA_SANAYI_MEKTEBI.html (Son Erişim: 26.07.2016))

c. Konya Sanayi Mektebi İç Mekan

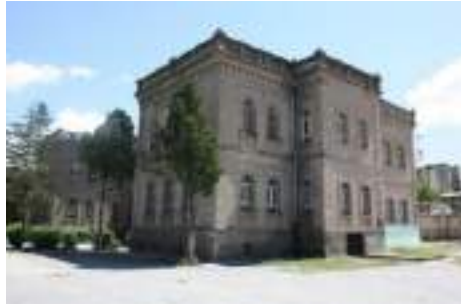
**Resim 4.93.** Kayseri Develi Lisesi
(Kaynak: Işık ,2010)

Kayseri Develi Lisesi ise yığma yapım tekniği ile yapılmıştır. Cephelerinde kesme taş kullanılmıştır. Yapı bodrum üzeri iki kattan oluşmaktadır (Resim 4.93).

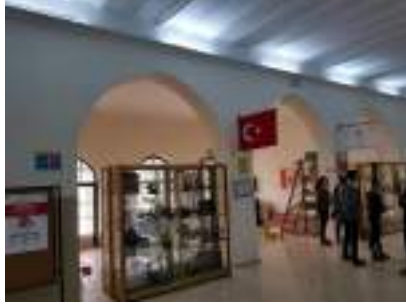
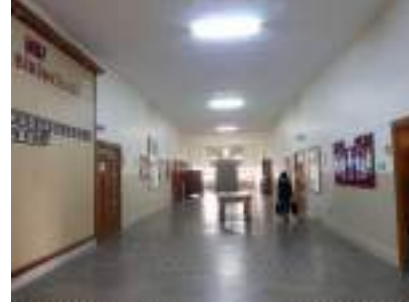
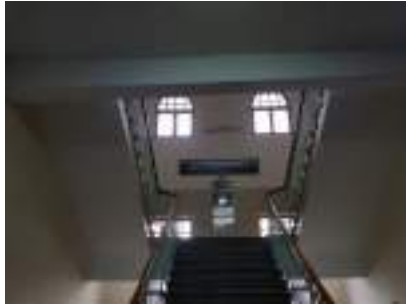
Resim 4.94. Eskişehir Atatürk Lisesi

Yığma yapım sistemine sahip olan Eskişehir Atatürk Lisesi, bodrum üzeri üç kattan oluşmaktadır. Birinci Ulusal Mimarlık Dönemi'nde yapılan eğitim yapılarında olduğu gibi iç mekanda çok fazla süsleme bulunmamaktadır. Süsleme döşeme kaplamalarında, düşey sirkülasyonda ve mekan kapılarında az da olsa görülmektedir. Birinci kat koridorunda bulunan bölmeler hafif sivri kemerlerle yapılmıştır. Böylece doğal aydınlatma ile koridorlar aydınlatılmıştır (Resim 4.94a). Yapının orijinal koridor döşemelerinde renkli karolar kullanılmıştır (Resim 4.94b). Merdiven kovaları da doğal aydınlatma ile aydınlatılmıştır (Resim 4.94c). Ana yatay sirkülasyon ile ara

sirkülasyonlar arasında bulunan geçişler de sivri kemerli kapılar ile sağlanmıştır (Resim 4.94d).

a. Eskişehir Atatürk Lisesi İç Mekan

b. Eskişehir Atatürk Lisesi Koridor

c. Eskişehir Atatürk Lisesi Merdiven

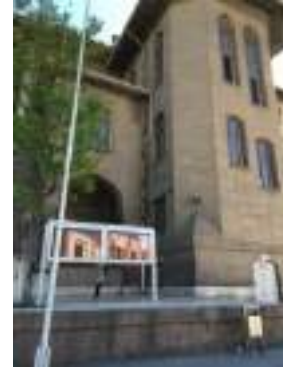
Resim 5.13. Dar-ül Muallimin Mektebi Kuzey-doğu Cephesi

Yapının yan cepheleri bezeme olarak daha az özelliklere sahip olsa da pencere düzeninde yapılan farklılıklar ve merdiven evinin dışa taşırılması ile oldukça hareketli bir görünüme kavuşmuştur (Şekil 5.10). Merdiven evinin üzeri kırma bir çatıyla kapatılarak ana çatıya bağlanmıştır. Ayrıca merdiven evinin köşelerinin bodrum kattan zemin kata geçişte pahlanması da cepheye hareketlilik kazandırmıştır (Resim 5.13).

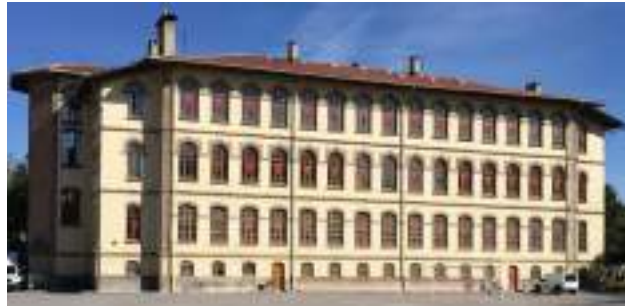
Resim 5.14. Dar-ül Muallimin Mektebi Kuzey-batı Cephesi

Yapının kuzey-batı cephesi en sade cephesi olmuştur. Köşelerde kaplanan taşlar dışındaki yüzeyler boya yapılmıştır. Ön cephe ile aynı pencere sistemine sahiptir ve her kat farklı bir pencere ile çözülmüştür. Bodrum ve zemin kat basık, birinci kat at nalı, son kat ise sivri kemerli pencerelere sahiptir. Fakat pencere kemerleri bu cephede kabartmalı olarak işlenmemiş, duvar ile aynı hizada tasarlanmıştır. Pencere üzerindeki bu kemerler boyanmamıştır. Katlar arasında devam eden yatay kornişler kuzey-batı cephesinde de devam etmiştir. Yapının bahçeye bakan bu cephesi lineer olarak tasarlanmıştır (Resim 5.14).

Öncelikle yapı kütleli olarak incelendiği zaman hem yatayda hem düşeyde parçalı bir kütle hareketine sahip olduğu görülmektedir. Dar-ül Muallimin Mektebi cephe özellikleri önceki bölümlerde oluşturulan tipolojiye göre değerlendirildiğinde simetrik plan şemasından dolayı simetrik bir cephe sahip olduğu görülmektedir. Yapı girişlerinin üzeri balkon olarak tasarlanmıştır. Düşey olarak bakıldığı zaman kademeli

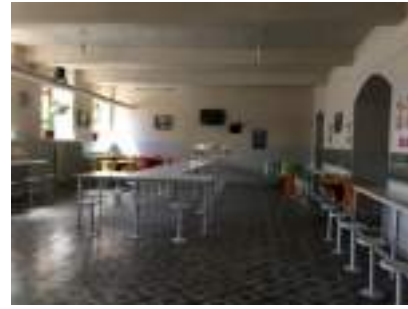
e. Bodrum Kat Döşeme Detayı

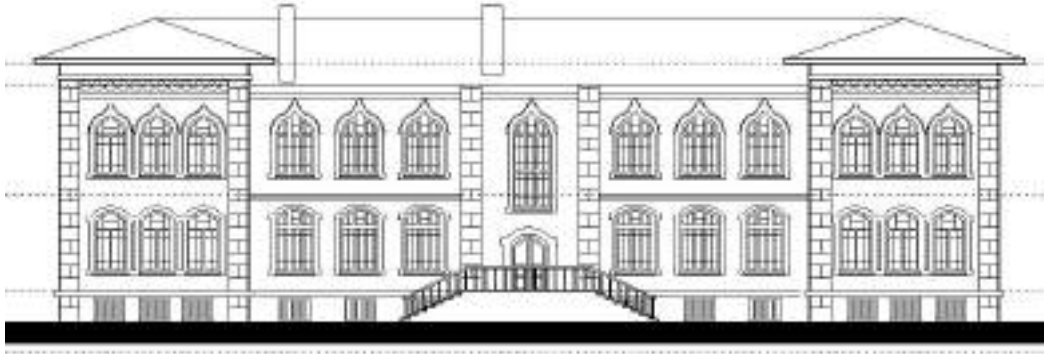
Şekil 5.38. Hakimiyet-i Milliye Güney Cephesi

İlkokulu'ndan tek farkı güney girişinde bulunan merdivenlerin, bu yapıda değiştirilmiş olmasıdır (Şekil 5.38).

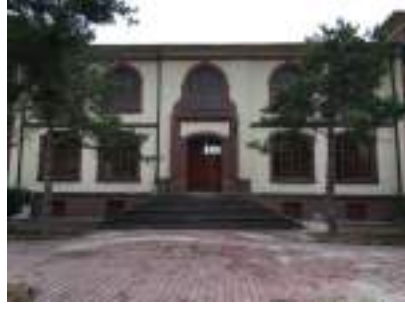
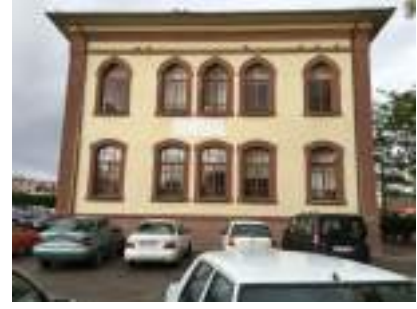
Resim 5. 45. Hakimiye-i Milliye Cephe

1984 yılında hazırlanan raporda belirtildiğine göre yapının saçak altlarında kırık çizgilerin olduğu ve eşkenar dörtgenlerden oluşan bordür olduğu belirtilmektedir. Günümüzde yapının saçakları düz, betonarme saçak olarak düzenlenmiştir (Resim 5.45a). Ayrıca yapının zemin kat hizasında bulunan yatay kornişin alt kısmı yani bodrum hizası püskürtme sıva üzeri boya olarak kullanılmaktadır (Resim 5.45b) (Resim 5.45c).

b. Hakimiyet-i Milliye Kuzey
Cephesi

c. Cephe Detayı

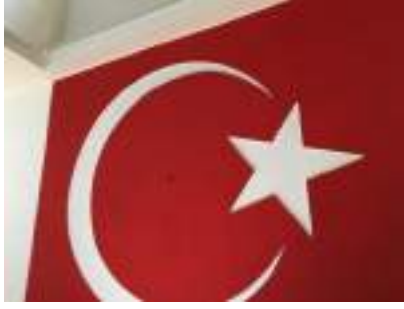
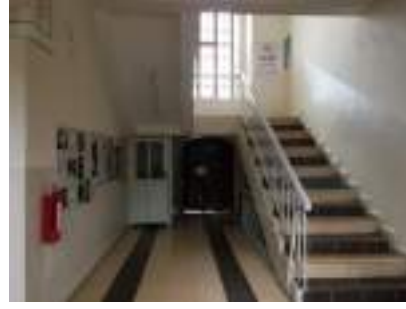
Resim 5. 46. Hakimiyet-i Milliye İç Mekan

Yapının günümüzde kalan en belirgin özelliđi, Gazi Mustafa Kemal İlkokulu'nda olduđu gibi simetri eksenini üzerinde, tavana konumlanmış olan Türk Bayrađı olmuştur (Resim 5.46a). Yapının koridoru kuzey cepheye direk açık olduđu için pencereler ile doğal aydınlatma sağlanmıştır. Bu sebeple ofislerin kapıları normal yükseklikte, ahşap kapı olarak tasarlanmıştır (Şekil 5.40). Yapının merdivenleri betonarmedir. Merdiven korkulukları özgün halini korumaktadır. Dar-ül Muallimin Mektebi ve Gazi Mustafa Kemal İlkokulu ile aynı korkuluklar tasarlanmıştır (Resim 5.46b).

a. Koridorda Bulunan Tavan Detayı

b. Merdiven Detayı

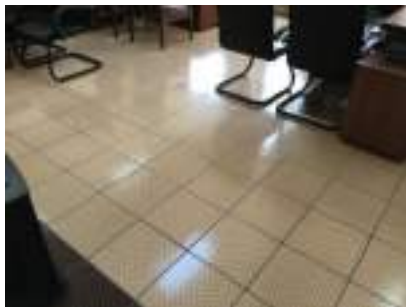
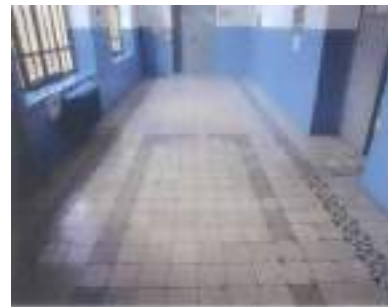
Resim 5. 47. Hakimiyet-i Milliye Döşeme Detayı

Günümüzde yapının iç mekan döşeme kaplamaları seramik olarak kullanılmaktadır (Resim 5.47a). Özgün döşeme kaplamaları kaldırılmıştır. Birinci kat doğu aksındaki ofiste döşeme muşamba kaplamadır. Oysaki yapı okul olarak kullanılırken döşemeleri desenli karolar ile kaplanmıştı (Resim 5.47b). Yapının tüm duvarları sıva üzerine boya olarak kullanılmaktadır. Tavanlar ise özgün halinde olup yine sıva üzeri boya olarak kullanılmaktadır.

a. Günümüzde Döşeme Kaplaması

b. Yapının Özgün Döşeme Kaplaması
(Kaynak: Kültür ve Tabiat Varlıklarını Koruma Kurulu Arşivi)

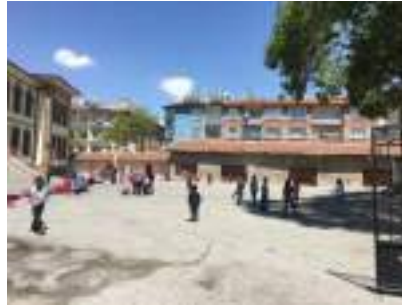
Resim 5.49. İsmetpaşa İlkokulu Ek Binaları

Yapı günümüzde halen ilkokul olarak kullanılmaktadır. Yapım yılların geniş bir parsel içerisine konumlanmış olan yapı, istimlak nedeniyle yola terk işlemleri ile günümüzde 3100 m²'lik bir bahçe içerisinde bulunmaktadır. Parselin kuzey kısmına yapılan ek binalar ile ıslak hacim kalorifer tesisatı çözümlenmiştir (Resim 5.49). Gazi Mustafa Kemal İlkokulu ve Hakimiyet-i Milliye İlkokulu ile aynı dönemde, aynı özelliklere sahip olarak yapılmıştır. Günümüzde incelenen diğer ilkokul yapılarına göre yeşil alanı daha az olan yapı, çevrenin kalabalığında kaybolmuştur.

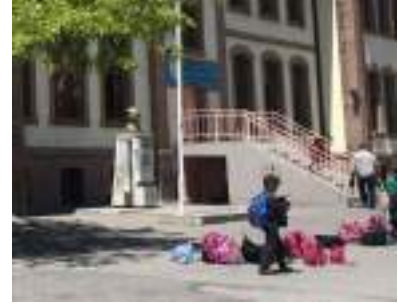
Resim 5.53. Doğu Cephesinden Bodrum Girişi

Yapının dışarıdan ışık alabilen bodrum katında bazı tadilatlar yapılarak mekanların boyutlarında oynama yapılmıştır. Üç adet sınıf bodrum katında bulunmaktadır. Ayrıca rehberlik, kütüphane, depo ve arşiv mekanları da bodrum katta bulunmaktadır (Şekil 5.44). Bu mekanlar I tipi koridor etrafında sıralanmaktadır. Ayrıca doğu cephesinde giriş merdiveni altından bodrum kata ayrıca bir giriş daha mevcuttur (Resim 5.53).

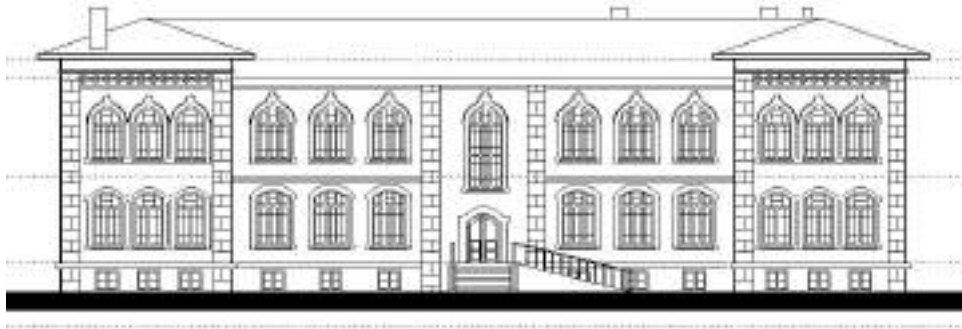
Şekil 5.46. İsmetpaşa İlkokulu Doğu Cephesi

İsmetpaşa İlkokulu'nun cephe özelliklerine bakıldığı zaman incelenen diğer yapılar ile aynı özelliklere sahip olduğu görülmüştür. Birinci Ulusal Mimarlık Dönemi özellikleri ile tasarlanan yapının bodrum kat pencereleri düz, zemin kat pencereleri basık kemerli, birinci kat pencereleri sivri kemerli olarak tasarlanmıştır (Şekil 5.46). Birinci Ulusal Mimarlık Dönemi'nde sıkça rastlanan balkon veya kapalı çıkma özellikleri bu yapıda görülmemektedir (Şekil 5.47).

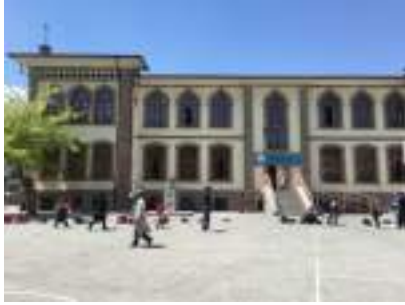
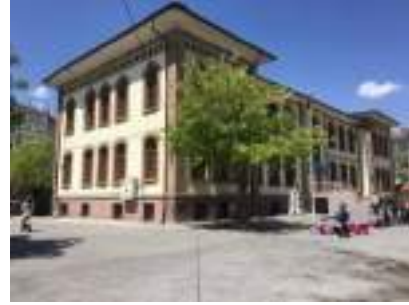
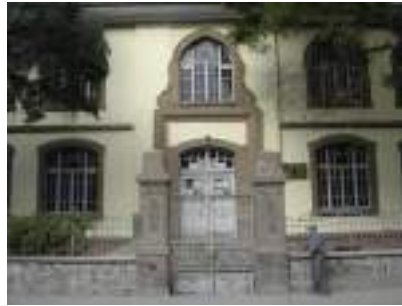
Resim 5. 54. İsmetpaşa İlkokulu Cephe

İncelenen ilkokul yapıları içerisinde cephe bezemesi olarak diğerlerinden farkı, köşe akslarda bulunan yükseltilmiş çatı ile pencere arasında yapılan yatay bantta bulunan geometrik süslemelerin günümüzde farklı renkte boyanmış olmasıdır (Resim 5.54a). Üst örtüsü kırma çatı olarak tasarlanan yapının saçakları oldukça geniş tutulmuştur. Saçak altlarında herhangi bir süsleme bulunmamaktadır (Resim 5.54b) (Resim 5.54c).

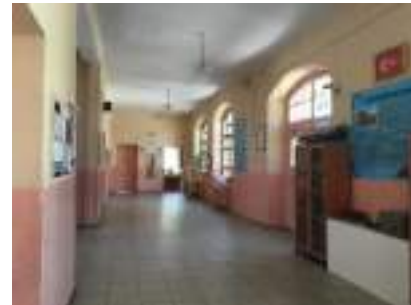
Resim 5.55. Zemin Kat Koridor Pencereleri

Yapı sınırlı gelir ile yapılması sebebi ile iç mekanda fazla süsleme ve bezemeye sahip değildir. Dönemin özelliğini belirtmek adına, elde edilen gelir cepheler için harcanmıştır. İç mekanda diğer Birinci Ulusal Mimarlık Dönemi eğitim yapıları gibi bezemeler yapılmamıştır. Gazi Mustafa Kemal İlkokulu ve Hakimiyet-i Milliye İlkokulu ile aynı plan şemasına sahip olduğu için yapının koridoru, kendi pencereleri ile doğal ışık almaktadır (Şekil 5.49). Bu sebeple mekanların kapıları yüksek tutulmamış, üst kısımlarında pencere yapma ihtiyacı duyulmamıştır (Resim 5.55).

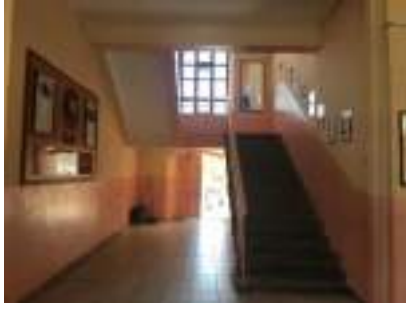
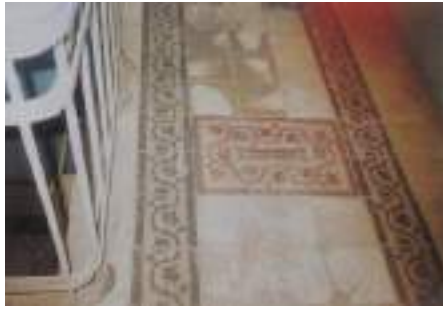
Resim 5. 56. İsmetpaşa İlkokulu İç Mekan

Yapının merdivenleri betonarme olup korkulukları diğer yapılardan farklı olarak tasarlanmıştır (Resim 5.56a). Korkulukların düşey kısımları demir, harpuştası ise ahşaptan yapılmıştır (Eroğlu, 2001). Yapının döşeme kaplamaları günümüzde değiştirilmiş olup, koridorlar seramik, idari bölüm odaları ise ahşap parke olarak değiştirilmiştir (Resim 5.56b). Yapının özgün döşemesi de karo olarak tasarlanmıştır fakat üzerinde kalem işçiliği ile işlenmiş bitki motifli karolar kullanılmıştır (Resim 5.56c). İncelenen yapının duvarları sıva üzeri boya olarak yapılmıştır. Tavanlarının ise incelenen diğer ilkokul yapılarından farklı olarak düz olduğu görülmüştür (Resim 5.56d).

a. Zemin Kat Merdivenler

c. Özgün Döşeme Kaplaması
(Kaynak: Eroğlu, 2001)

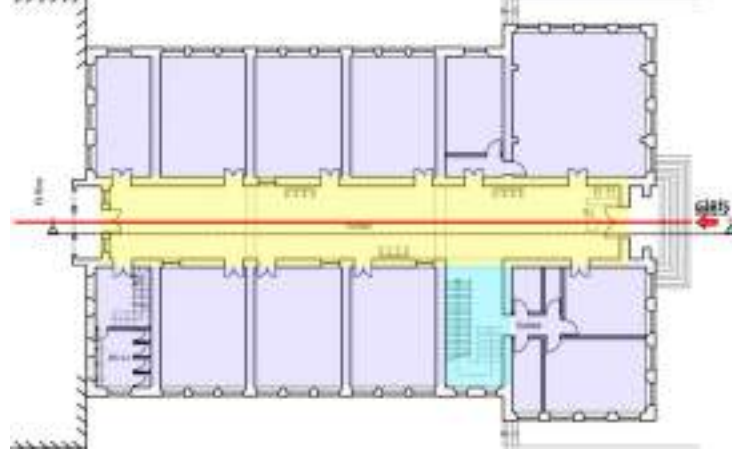
<p>Dar-ül Muallimat Mektebi, dikdörtgen planlamaya sahiptir. Simetrik ve I tipi koridorlu plan şemasına sahip olan yapının simetri eksenini, dikdörtgen yapının doğu cephesine dik olarak belirlemiştir. Yapıya giriş iki noktadan sağlanmış olup, yapının simetri eksenini üzerinde konumlanmıştır. Düşey sirkülasyonu sağlayan ana merdiven, incelenen diğer yapılardan farklı olarak, yapının güney cephesinde ve ara aksta tasarlanmıştır.</p>

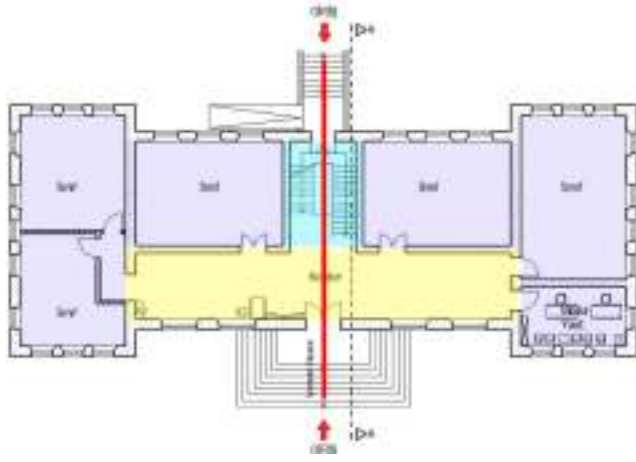
Açıklama	<p>Üç ilkokul yapısı tip proje olarak tasarlanmış olup aynı plan şemasına sahiptir. Dikdörtgen bir tasarıma sahip olan yapılar simetrik ve I tipi koridorlu olarak tasarlanmıştır. Simetri eksenini, dikdörtgen yapıların dik olarak belirlenmiştir. Girişler iki noktadan sağlanmış olup, simetri eksenini üzerinde konumlanmıştır. Düşey sirkülasyon, simetri aksı üzerinde konumlanmıştır.</p>

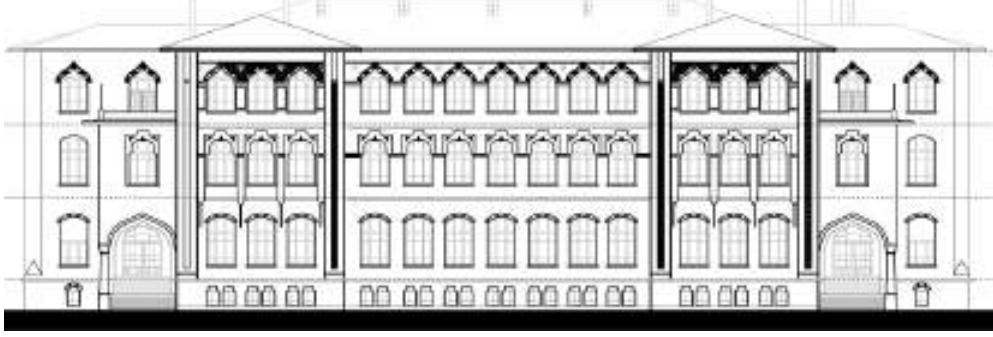
<p>Köşe akslardan giriş sağlanmıştır. Birinci katta giriş üzeri kapalı iken son katta giriş aksı balkon olarak tasarlanmıştır. Her katta pencere özellikleri farklıdır. Dışarı çıkartılan akslarda dikey, yapının ana aksında yatay taş işlemler bulunmaktadır. Kemer alınlıkları çini süslemeler ile bezenmiştir. Üst örtüsü kırma çatı olarak tasarlanmıştır.</p>
	Dar-ül Muallimat Mektebi

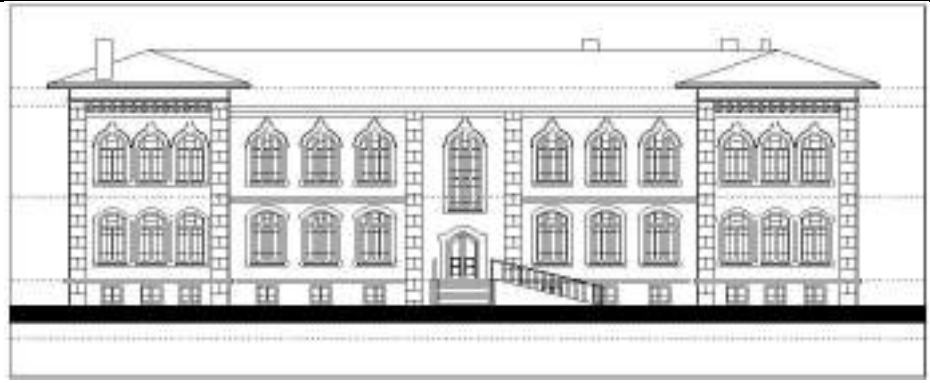
Açıklama	<p>Simetri eksenini üzerinden girişler sağlanmıştır. Her katta pencere özellikleri farklıdır. Köşe aksların etrafı düşey, kat araları ise yatay taş kaplama olarak tasarlanmıştır. Pencere etrafında taş kabartmalar bulunmaktadır. Kıvrık çatı olarak tasarlanmış olup, köşe aksların çatıları ana çatıdan yüksekte tutularak anıtsallık artırılmıştır.</p>

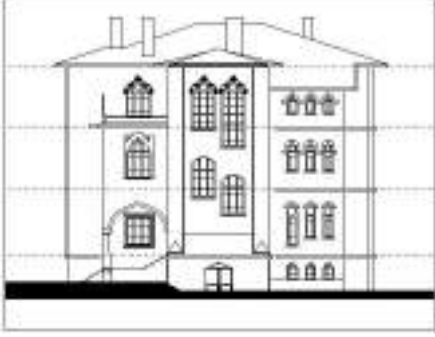
<p>Yapının girişi köşe akstan sağlandığı için giriş ve balkon yan cephelerden de algılanmaktadır. Pencere karakterlerinin her katta farklı tutulması diğer cephelerde de devam etmiştir. Ana cephede bulunan bezeme öğelerine diğer cephelerde rastlanmaz.</p>
Dar-ül Muallimat Mektebi

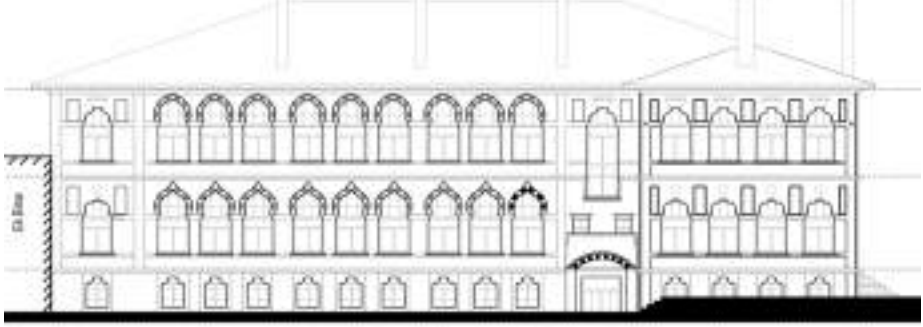
<p>Yapının bodrum katına bağımsız bir giriş yapılmıştır. Pencere karakterlerinin her katta farklı tutulması diğer cephelerde de devam etmiştir. Ana cephede bulunan bezeme öğelerine farklı özelliklerle diğer cephelerde de devam edilmiştir.</p>

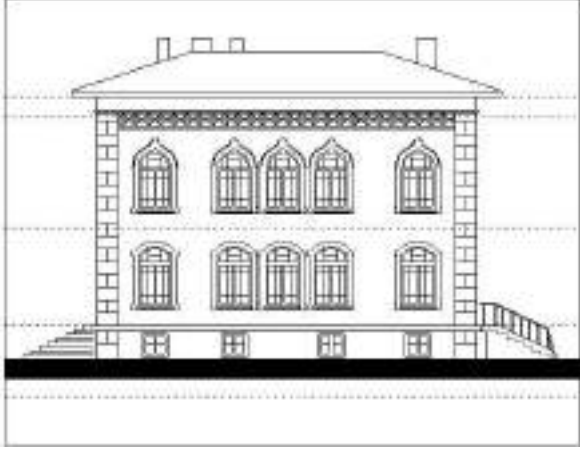
Açıklama	Pencere karakterlerinin her katta farklı tutulması diğer cephelerde de devam etmiştir. Yapıların köşelerinde taş kaplamalar bulunmaktadır. Yükseltilmiş olan çatının fazla kalan bölümü geometrik desenlerle bezenmiştir.

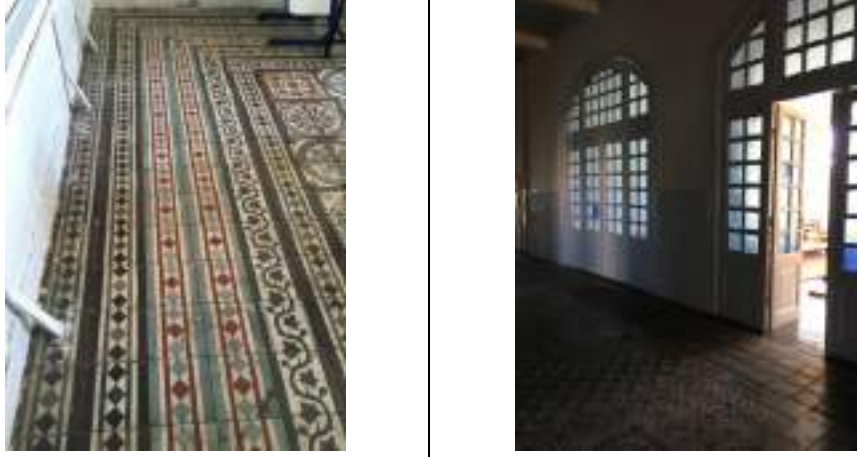
İncelenen yapılar	<p>Dar-ül Muallimin Mektebi’ nde iç mekanda en dikkat çeken bezeme özelliği, her sınıf döşemesinin farklı renk ve desende olan karolarla kaplanmış olmasıdır. Ayrıca sınıf kapıları oldukça büyük ve yüksek tasarlanmıştır. Yapı içindeki tüm kapılar kemer şeklindedir.</p>
Dar-ül Muallimat Mektebi

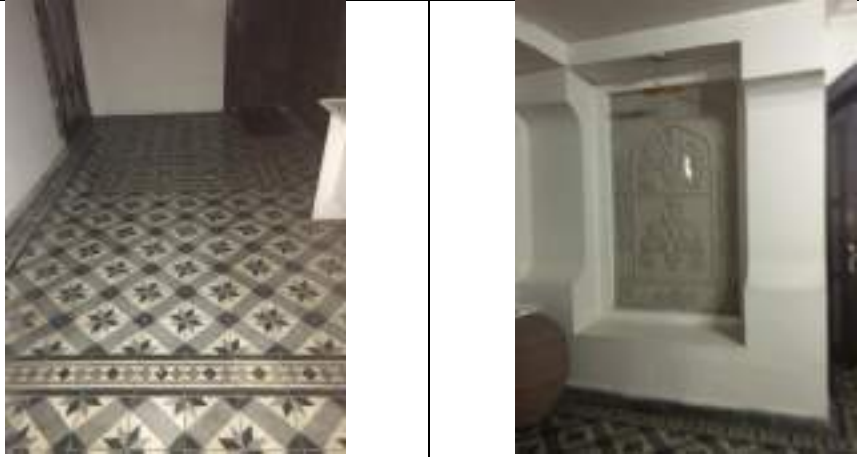
İncelenen yapılar	<p>Dar-ül Muallimat Mektebi’ nde iç mekanda çok fazla özgün özellik kalmamıştır. Bodrum kat Döşemeleri renkli karolarla kaplı yapının yine bodrum katı duvarlarında nişler yapılarak alçı işlemler bulunmaktadır. Yapının koridora açılan mekan kapıları yüksek ve sivri kemerli olarak tasarlanmıştır.</p>
